ชื่อฝาย : - ชื่อลำน้ำ : ห้วยคุ่ม ลำน้ำสาขาของ : ประเภทลำน้ำ : ลำห้วย วันที่สำรวจ : 22 เม.ย. 64
 ร่องสวน/แม่น้ำอิง/แม่น้ำโขง
 หมู่บ้าน : หมู่ที่ 18 ตุ่มเชียงทอง ตำบล : จิ้ว อำเภอ : เทิง จังหวัด : เชียงราย
 ก่อสร้าง เมื่อปี พ.ศ. : - อายุฝาย : มากกว่า 40 ปี หน่วยงานรับผิดชอบ : เทศบาลตำบลจิ้ว ใช้แบบมาตรฐาน : มข.27

ผลการตรวจสอบสภาพฝาย

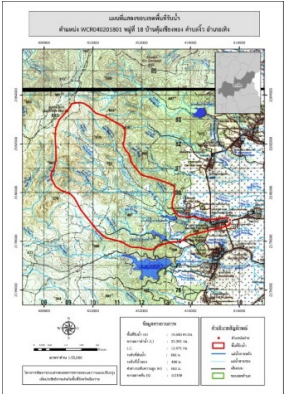
<p>ข้อมูลพื้นที่รับน้ำของฝาย A = 19.64 ตารางกิโลเมตร L = 25.341 กิโลเมตร LC = 12.671 กิโลเมตร H = 400 เมตร s = 0.016 c = 0 I = 0 มิลลิเมตร/ชั่วโมง Return period = 100 ปี อัตราการไหลสูงสุด = 49.777 ลบ.ม./วินาที</p>	<p>สภาพโดยรวมของฝาย ส่วนควบคุมน้ำ : มีการกัดเซาะ แดกร้าว และรั่วปานกลาง ทรุดตัว และมีรูโหว่เล็กน้อย มีวัชพืชขึ้นน้อย ส่วนท้ายน้ำ : มีการกัดเซาะ แดกร้าว รั่ว และมีรูโหว่เล็กน้อย มีวัชพืชขึ้นน้อย ระบบส่งน้ำ : มีสภาพปกติ มีวัชพืชขึ้นน้อย</p> <p>แนวทางแก้ไขปรับปรุงเบื้องต้น เนื่องจากสภาพฝายค่อนข้างเก่า ไม่คุ้มค่าในการปรับปรุง และใช้งบประมาณสูง ยังสามารถใช้งานงานได้จนกว่าจะหมดสภาพ ควรกำจัดวัชพืชออก ขุดลอกเอาตะกอนออก และวางมาตรการกำจัดวัชพืชตามระยะเวลาที่เหมาะสม ดังนั้นหากสามารถก่อสร้างใหม่ได้ควรรื้อถอน และก่อสร้างใหม่ให้สามารถรองรับปริมาณน้ำสูงสุดได้</p>
