การตรวจสอบสภาพฝายและแนวทางแก้ไขปรับปรุงเพื่อเพิ่มประสิทธิภาพฝาย ในพื้นที่จังหวัดเชียงราย

รหัสฝายที่ : WCR040401104

ชื่อฝาย : -      ชื่อลำน้ำ : ห้วยจำบอน      ลำน้ำสาขาของ :      ประเภทลำน้ำ : ลำห้วย      วันที่สำรวจ : 21 เม.ย. 64  
 หมู่บ้าน : หมู่ที่ 11 ไหม่สุขสันต์      ตำบล : แม่ลอย      อำเภอ : เทิง      จังหวัด : เชียงราย  
 ก่อสร้าง เมื่อปี พ.ศ. : 2538      อายุฝาย : 26      หน่วยงานรับผิดชอบ : ไม่ทราบ      ใช้แบบมาตรฐาน : ไม่ทราบ

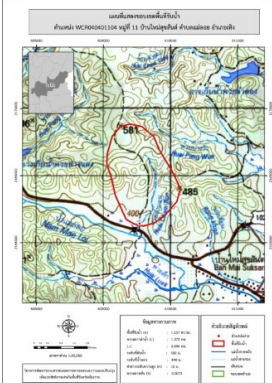
<p><u>ข้อมูลพื้นที่รับน้ำของฝาย</u>                      A = 1.137 ตารางกิโลเมตร                      L = 1.372 กิโลเมตร                      LC = 0.686 กิโลเมตร                      H = 10 เมตร                      s = 0.007                      c = 0.1                      I = 30 มิลลิเมตร/ชั่วโมง                      Return period = 20 ปี                      อัตราการไหลสูงสุด = 0.948 ลบ.ม./วินาที</p>	<p><u>สภาพโดยรวมของฝาย</u>                      ส่วนควบคุมน้ำ : มีการกัดเซาะ และแตกร่วนน้อย มีวัชพืชน้อย ส่วนท้ายน้ำ : มีการกัดเซาะ ทรุดตัวแตกร่วน มีรูโหว่ และร่วนน้อย</p> <p><u>แนวทางแก้ไขปรับปรุงเบื้องต้น</u>                      สภาพโดยรวมยังใช้งานได้ ดังนั้นควรกำจัดวัชพืชออก ขุดลอกเอาตะกอนออก และวางมาตรการกำจัดวัชพืชตามระยะเวลาที่เหมาะสม</p>
