ชื่อฝาย : อ้วยเตียน ชื่อลำน้ำ : ห้วยไคร้ ลำน้ำสาขาของ : ประเภทลำน้ำ : ลำห้วย วันที่สำรวจ : 30 เม.ย. 64
 น้ำหนาว/แม่น้ำลาว/แม่น้ำอิง

หมู่บ้าน : หมู่ที่ 22 ไคร้เดชะบุญเรือง ตำบล : ตับเต่า อำเภอ : เทิง จังหวัด : เชียงราย
 ก่อสร้าง เมื่อปี พ.ศ. : 2559 อายุฝาย : 4 หน่วยงานรับผิดชอบ : อบต.ตบเต่า ออกแบบเอง

ผลการตรวจสอบสภาพฝาย

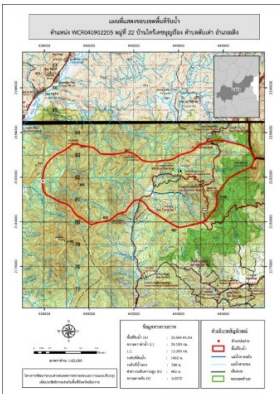
<p>ข้อมูลพื้นที่รับน้ำของฝาย</p> <p>A = 23.696 ตารางกิโลเมตร</p> <p>L = 24.19 กิโลเมตร</p> <p>LC = 12.095 กิโลเมตร</p> <p>H = 900 เมตร</p> <p>s = 0.037</p> <p>c = 0</p> <p>I = 0 มิลลิเมตร/ชั่วโมง</p> <p>Return period = 500 ปี</p> <p>อัตราการไหลสูงสุด = 2.018 ลบ.ม./วินาที</p>	<p>สภาพโดยรวมของฝาย</p> <p>ส่วนควบคุมน้ำ : มีการกัดเซาะ ทรุคตัว แดกร้าว รั่ว และมีรูโหว่เล็กน้อย มีวัชพืชขึ้นน้อย ส่วนท้ายน้ำ : มีการกัดเซาะ ทรุคตัว แดกร้าว รั่ว และมีรูโหว่เล็กน้อย มีวัชพืชขึ้นน้อย ระบบส่งน้ำ : โดยรวมมีสภาพปกติ มีการทรุคตัว และแดกร้าวบริเวณประตูน้ำปากคลองเล็กน้อย มีวัชพืชขึ้นน้อย</p> <p>แนวทางแก้ไขปรับปรุงเบื้องต้น</p> <p>เนื่องจากเป็นฝายเก่าไม่คุ้มค่าในการปรับปรุง แต่ยังมีสภาพพอที่จะใช้งานได้นานกว่าจะหมดสภาพ ดังนั้นหากสามารถก่อสร้างใหม่ได้ควรริ่อดนอน และก่อสร้างใหม่ให้สามารถรองรับปริมาณน้ำสูงสุดได้ มีรายละเอียดดังแสดงในแบบ</p>
