การตรวจสอบสภาพฝายและแนวทางแก้ไขปรับปรุงเพื่อเพิ่มประสิทธิภาพฝาย ในพื้นที่จังหวัดเชียงราย

รหัสฝายที่ : WCR041200501

ชื่อฝาย :- ชื่อลำน้ำ : ห้วยตาด ลำน้ำสาขาของ : ประเภทลำน้ำ : ลำห้วย วันที่สำรวจ : 20 เม.ย. 64
 หมู่บ้าน : หมู่ที่ 5 หุ่นต้อม ตำบล : ศรีดอนไชย อำเภอ : เทิง จังหวัด : เชียงราย
 ก่อสร้าง เมื่อปี พ.ศ. : 2563 อายุฝาย : 1 หน่วยงานรับผิดชอบ : อบต.ศรีดอนไชย ออกแบบเอง

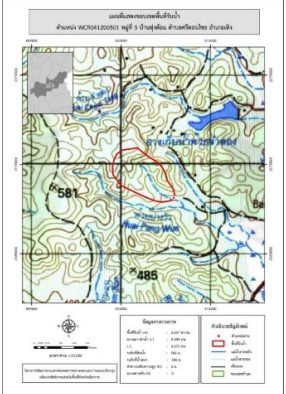
<p>ข้อมูลพื้นที่รับน้ำของฝาย A = 0.267 ตารางกิโลเมตร L = 0.544 กิโลเมตร LC = 0.272 กิโลเมตร H = 0 เมตร s = 0 c = 0 I = 0 มิลลิเมตร/ชั่วโมง Return period = 100 ปี อัตราการไหลสูงสุด = 0.011 ลบ.ม./วินาที</p>	<p>สภาพโดยรวมของฝาย</p> <p>ส่วนควบคุมน้ำ : มีสภาพปกติ มีวัชพืชขึ้นน้อย ส่วนท้ายน้ำ : มีสภาพปกติ มีวัชพืชขึ้นน้อย</p> <p>แนวทางแก้ไขปรับปรุงเบื้องต้น</p> <p>มีสภาพปกติ ดังนั้นควรกำจัดวัชพืชออก ขุดลอกเอาตะกอนออก และวางมาตรการกำจัดวัชพืชตามระยะเวลาที่เหมาะสม</p>
