ชื่อฝาย : ฝายแม่อ้อ ชื่อลำน้ำ : ฝายแม่อ้อ ลำน้ำสาขาของ : ประเภทลำน้ำ : ลำห้วย วันที่สำรวจ : 20 เม.ย. 64
 หมู่บ้าน : หมู่ที่ 1 แม่อ้อโน ตำบล : แม่อ้อ อำเภอ : พาน จังหวัด : เชียงราย
 ก่อสร้าง เมื่อปี พ.ศ. : 2538 อายุฝาย : 26 หน่วยงานรับผิดชอบ : อบต.แม่อ้อ ใช้แบบมาตรฐาน : มข.27

ผลการตรวจสอบสภาพฝาย

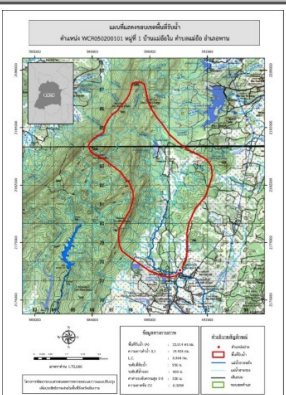
<p>ข้อมูลพื้นที่รับน้ำของฝาย</p> <p>A = 33.014 ตารางกิโลเมตร L = 19.928 กิโลเมตร LC = 9.964 กิโลเมตร H = 530 เมตร s = 0.027 c = 0.1 I = 50 มิลลิเมตร/ชั่วโมง Return period = 20 ปี อัตราการไหลสูงสุด = 45.889 ลบ.ม./วินาที</p>	<p>สภาพโดยรวมของฝาย</p> <p>ส่วนควบคุมน้ำ : มีการแตกร้าว และร่วนน้อย มีวัชพืชขึ้นน้อย ส่วนท้ายน้ำ : มีการกัดเซาะ ทรุดตัว แตกร้าว และเคลื่อนตัวน้อย มีวัชพืชขึ้นเล็กน้อย ส่วน Protection ท้ายน้ำ : มีการกัดเซาะ ทรุดตัว แตกร้าว รั่ว และมีรูโพรงน้อย มีวัชพืชขึ้นเล็กน้อย ระบบส่งน้ำ : มีการกัดเซาะน้อยโดยรวมมีสภาพปกติ มีวัชพืชขึ้นน้อย</p> <p>แนวทางแก้ไขปรับปรุงเบื้องต้น</p> <p>เนื่องจากสภาพฝายค่อนข้างเก่า ไม่คุ้มค่าในการปรับปรุง และใช้งบประมาณสูง ยังสามารถใช้งานงานได้จนกว่าจะหมดสภาพ ดังนั้นควรกำจัดวัชพืชออก ขุดลอกเอาตะกอนออก และวางมาตรการกำจัดวัชพืชตามระยะเวลาที่เหมาะสม ดังนั้นหากสามารถก่อสร้างใหม่ได้ควรรื้อถอนและก่อสร้างใหม่ให้สามารถรองรับปริมาณน้ำสูงสุดได้</p>
