ชื่อฝาย : - ชื่อลำน้ำ : ห้วยหลวง ลำน้ำสาขาของ : ประเภทลำน้ำ : ลำห้วย วันที่สำรวจ : 17 เม.ย. 64
 หมู่บ้าน : หมู่ที่ 2 สองแคว ตำบล : ธารทอง อำเภอ : พาน จังหวัด : เชียงราย ห้วยโป่งแดง/แม่ลาว/แม่น้ำกก
 ก่อสร้าง เมื่อปี พ.ศ. : 2554 อายุฝาย : 10 หน่วยงานรับผิดชอบ : อบต.ธารทอง ออกแบบเอง

พิกัดฝาย			
X(UTM)	577223	Y(UTM)	2182706

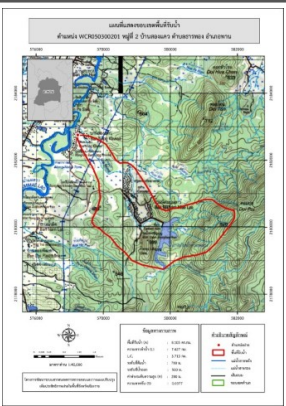
<p>ข้อมูลพื้นที่รับน้ำของฝาย A = 8.105 ตารางกิโลเมตร L = 7.427 กิโลเมตร LC = 3.713 กิโลเมตร H = 280 เมตร s = 0.038 c = 0 I = 0 มิลลิเมตร/ชั่วโมง Return period = 500 ปี อัตราการไหลสูงสุด = 0.575 ลบ.ม./วินาที</p>	<p>สภาพโดยรวมของฝาย ส่วนเหนือน้ำ : โดยรวมมีสภาพปกติมีการแตกร้าวเล็กน้อย มีวัชพืชขึ้นน้อย ส่วนควบคุมน้ำ : โดยรวมมีสภาพปกติมีการแตกร้าวเล็กน้อย มีวัชพืชขึ้นน้อย ส่วนท้ายน้ำ : มีการกัดเซาะ ทรุดตัว และแตกร้าวเล็กน้อย มีวัชพืชขึ้นน้อย</p> <p>แนวทางแก้ไขปรับปรุงเบื้องต้น สภาพโดยรวมยังใช้งานได้ดังนั้นควรกำจัดวัชพืชออก ขุดลอกเอาตะกอนออก และวางมาตรการกำจัดวัชพืชตามระยะเวลาที่เหมาะสม</p>
