การตรวจสภาพฝายและแนวทางแก้ไขปรับปรุงเพื่อเพิ่มประสิทธิภาพฝาย ในพื้นที่จังหวัดเชียงราย

รหัสฝายที่ : WCR050801401

ชื่อฝาย : - ชื่อลำน้ำ : แม่น้ำ ลำน้ำสาขาของ : ประเภทลำน้ำ : ลำห้วย วันที่สำรวจ : 20 เม.ย. 64
 หมู่บ้าน : หมู่ที่ 14 ศาลาวังโค้ง ตำบล : ป่าหุ้ง อำเภอ : พาน จังหวัด : เชียงราย
 ก่อสร้าง เมื่อปี พ.ศ. : อายุฝาย : มากกว่า30ปี หน่วยงานรับผิดชอบ : อบต.ป่าหุ้ง ออกแบบเอง

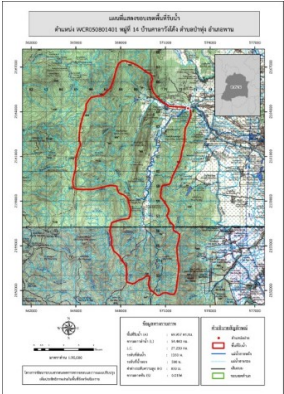
<p>ข้อมูลพื้นที่รับน้ำของฝาย A = 69.957 ตารางกิโลเมตร L = 54.46 กิโลเมตร LC = 27.23 กิโลเมตร H = 850 เมตร s = 0.016 c = 0 I = 0 มิลลิเมตร/ชั่วโมง Return period = 100 ปี อัตราการไหลสูงสุด = 7.164 ลบ.ม./วินาที</p>	<p>สภาพโดยรวมของฝาย ส่วนควบคุมน้ำ : มีการกัดเซาะ แดกร้าว และร่วน้อย ส่วนท้ายน้ำ : มีการกัดเซาะ ทรุดตัว แดกร้าว และร่วน้อย ระบบส่งน้ำ : มีสภาพปกติ มีวิชาชีพชั้นน้อย</p> <p>แนวทางแก้ไขปรับปรุงเบื้องต้น เนื่องจากสภาพฝายค่อนข้างเก่า ไม่คุ้มค่าในการปรับปรุง และใช้งบประมาณสูง ยังสามารถใช้งานงานได้จนกว่าจะหมดสภาพ ควรกำจัดวัชพืชออก ขุดลอกเอาตะกอนออก และวางมาตรการกำจัดวัชพืชตามระยะเวลาที่เหมาะสม ดังนั้นหากสามารถก่อสร้างใหม่ได้ควรรื้อถอน และก่อสร้างใหม่ให้สามารถรองรับปริมาณน้ำสูงสุดได้</p>
