การตรวจสอบสภาพฝายและแนวทางแก้ไขปรับปรุงเพื่อเพิ่มประสิทธิภาพฝาย ในพื้นที่จังหวัดเชียงราย

รหัสฝายที่ : WCR051100701

ชื่อฝาย :- ชื่อลำน้ำ : แม่ปอน ลำน้ำสาขาของ : ร่องลึก/แม่ควา/น้ำพุง ประเภทลำน้ำ : ลำห้วย วันที่สำรวจ : 26 เม.ย. 64
 หมู่บ้าน : หมู่ที่ 7 สันผักอี๋ ตำบล : สันกลาง อำเภอ : พาน จังหวัด : เชียงราย
 ก่อสร้าง เมื่อปี พ.ศ. : - อายุฝาย : มากกว่า20ปี หน่วยงานรับผิดชอบ : ไร่แบบมาตรฐาน : มข.27
 ที่ว่าการอำเภอเมืองพาน

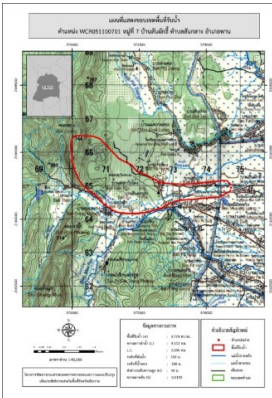
<p>ข้อมูลพื้นที่รับน้ำของฝาย A = 4.774 ตารางกิโลเมตร L = 4.112 กิโลเมตร LC = 2.056 กิโลเมตร H = 59 เมตร s = 0.014 c = 0.1 I = 90 มิลลิเมตร/ชั่วโมง Return period = 20 ปี อัตราการไหลสูงสุด = 11.945 ลบ.ม./วินาที</p>	<p>สภาพโดยรวมของฝาย</p> <p>ส่วนควบคุมน้ำ : มีการรั่วซึมเล็กน้อย มีวัชพืชขึ้นปานกลาง ส่วนท้ายน้ำ : มีสภาพปกติมีวัชพืชขึ้นน้อย</p> <p>แนวทางแก้ไขปรับปรุงเบื้องต้น</p> <p>โดยรวมมีสภาพปกติ ดังนั้นควรกำจัดวัชพืชออก ขุดลอกเอาตะกอนออก และวางมาตรการกำจัดวัชพืชตามระยะเวลาที่เหมาะสม</p>
