การตรวจสภาพฝายและแนวทางแก้ไขปรับปรุงเพื่อเพิ่มประสิทธิภาพฝาย ในพื้นที่จังหวัดเชียงราย

รหัสฝายที่ : WCR051200502

ชื่อฝาย : - ชื่อลำน้ำ : ห้วยแม่เย็น ลำน้ำสาขาของ : ประเภทลำน้ำ : ลำห้วย วันที่สำรวจ : 19 เม.ย. 64
 หมู่บ้าน : หมู่ที่ 5 ทุ่งพัฒนา ตำบล : แม่เย็น อำเภอ : พาน จังหวัด : เชียงราย
 ก่อสร้าง เมื่อปี พ.ศ. : 2552 อายุฝาย : 12 หน่วยงานรับผิดชอบ : อบต.แม่เย็น ใช้แบบมาตรฐาน : มข.27

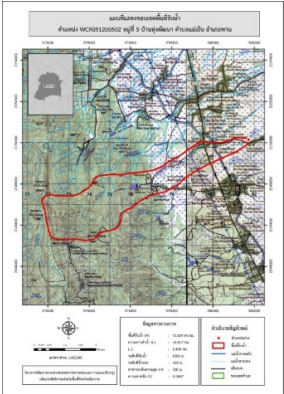
พื้นที่รับน้ำของฝายและข้อมูลประกอบ	สภาพโดยรวมของฝายและแนวทางแก้ไขปรับปรุงเบื้องต้น
