การตรวจสอบสภาพฝายและแนวทางแก้ไขปรับปรุงเพื่อเพิ่มประสิทธิภาพฝาย ในพื้นที่จังหวัดเชียงราย

รหัสฝายที่ : WCR051201001

ชื่อฝาย : บ้านอิงคอย ชื่อลำน้ำ : ห้วยขมภู ลำน้ำสาขาของ : ประเภทลำน้ำ : ลำห้วย วันที่สำรวจ : 19 เม.ย. 64
 หมู่บ้าน : หมู่ที่ 10 อิงคอย ตำบล : แม่เย็น อำเภอ : พาน จังหวัด : เชียงราย ห้วยปูนแกง/แม่อ่าง/น้ำพุ่ง
 ก่อสร้าง เมื่อปี พ.ศ. : 2563 อายุฝาย : 1 หน่วยงานรับผิดชอบ : อบต.แม่เย็น ใช้แบบมาตรฐาน : มข.27

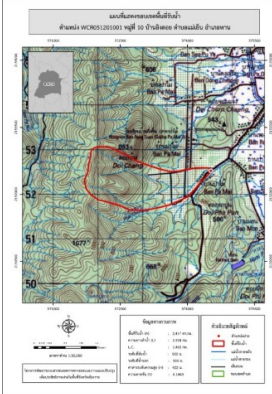
<p>ข้อมูลพื้นที่รับน้ำของฝาย A = 2.417 ตารางกิโลเมตร L = 2.924 กิโลเมตร LC = 1.462 กิโลเมตร H = 422 เมตร s = 0.144 c = 0.1 I = 20 มิลลิเมตร/ชั่วโมง Return period = 20 ปี อัตราการไหลสูงสุด = 1.344 ลบ.ม./วินาที</p>	<p>สภาพโดยรวมของฝาย</p> <p>ส่วนควบคุมน้ำ : มีสภาพปกติ มีวัชพืชขึ้นน้อย ส่วนท้ายน้ำ : มีสภาพปกติ</p> <p>แนวทางแก้ไขปรับปรุงเบื้องต้น</p> <p>มีสภาพปกติ ดังนั้นควรกำจัดวัชพืชออก ขุดลอกเอาตะกอนออก และวางมาตรการกำจัดวัชพืชตามระยะเวลาที่เหมาะสม</p>
