การตรวจสอบสภาพฝายและแนวทางแก้ไขปรับปรุงเพื่อเพิ่มประสิทธิภาพฝาย ในพื้นที่จังหวัดเชียงราย

รหัสฝายที่ : WCR110400105

ชื่อฝาย : - ชื่อลำน้ำ : ร่องสวน ลำน้ำสาขาของ : แม่น้ำอิง/แม่น้ำโขง ประเภทลำน้ำ : ลำห้วย วันที่สำรวจ : 22 เม.ย. 64  
 หมู่บ้าน : หมู่ที่ 1 ป่าจิว ตำบล : จัว อำเภอ : เทิง จังหวัด : เชียงราย  
 ก่อสร้าง เมื่อปี พ.ศ. : - อายุฝาย : มากกว่า 30 ปี หน่วยงานรับผิดชอบ : ไม่ทราบ ก่อสร้างเองโดยใช้แรงงานชาวบ้าน ใช้งบของ : ไม่ทราบ

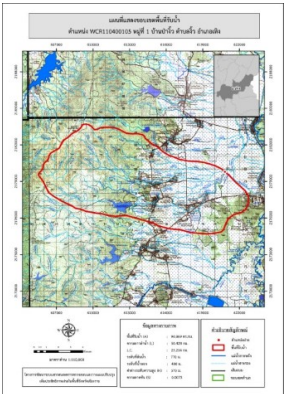
<p>ข้อมูลพื้นที่รับน้ำของฝาย                      A = 94.869 ตารางกิโลเมตร                      L = 50.428 กิโลเมตร                      LC = 25.214 กิโลเมตร                      H = 370 เมตร                      s = 0.007                      c = 0                      I = 0 มิลลิเมตร/ชั่วโมง                      Return period = 100 ปี                      อัตราการไหลสูงสุด = 109.317 ลบ.ม./วินาที</p>	<p>สภาพโดยรวมของฝาย                      ถูกกัดเซาะพังเสียหายหมดสภาพ                      แนวทางแก้ไขปรับปรุงเบื้องต้น                      ควรรื้อถอน และก่อสร้างใหม่ให้สามารถรองรับปริมาณน้ำสูงสุดได้</p>
