ชื่อฝาย : -      ชื่อลำน้ำ : ห้วยสัก      ลำน้ำสาขาของ :      ประเภทลำน้ำ : ลำห้วย      วันที่สำรวจ : 29 เม.ย. 64  
 หมู่บ้าน : หมู่ที่ 3 แม่เปา      ตำบล : แม่เปา      อำเภอ : พญาเม็งราย      จังหวัด : เชียงราย  
 ก่อสร้าง เมื่อปี พ.ศ. : -      อายุฝาย : มากกว่า30ปี      หน่วยงานรับผิดชอบ : อบต.แม่เปา      ออกแบบเอง

ผลการตรวจสอบสภาพฝาย

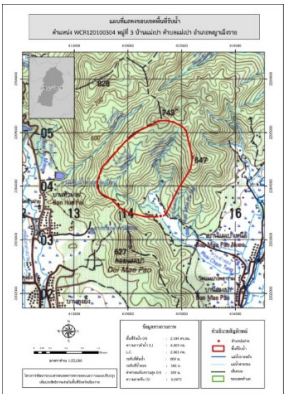
<p><b>ข้อมูลพื้นที่รับน้ำของฝาย</b>                      A = 2.184 ตารางกิโลเมตร                      L = 4.005 กิโลเมตร                      LC = 2.002 กิโลเมตร                      H = 189 เมตร                      s = 0.047                      c = 0.1                      I = 65 มิลลิเมตร/ชั่วโมง                      Return period = 20 ปี                      อัตราการไหลสูงสุด = 3.946 ลบ.ม./วินาที</p>	<p><b>สภาพโดยรวมของฝาย</b>                      ส่วนควบคุมน้ำ : มีการกัดเซาะ ทรุดตัว แตกร้าว รั่ว มีรูโหว่ และเคลื่อนตัวน้อย มีวัชพืชขึ้นน้อย                      ส่วนท้ายน้ำ : มีการกัดเซาะ ทรุดตัว แตกร้าว รั่ว และมีรูโหว่น้อย มีวัชพืชขึ้นน้อย ระบบส่งน้ำ : มีการกัดเซาะน้อย มีวัชพืชขึ้นน้อย  <b>แนวทางแก้ไขปรับปรุงเบื้องต้น</b>                      เนื่องจากเป็นฝายเก่า และมีการรั่วซึมค่อนข้างมากการซ่อมแซมค่อนข้างยาก และไม่คุ้มค่าในการปรับปรุง แต่ยังมีสภาพพอที่จะใช้งานได้จนกว่าจะหมดสภาพ ดังนั้นหากสามารถก่อสร้างใหม่ได้ควรริ่ถอน และก่อสร้างใหม่</p>
