ชื่อฝาย : - ชื่อลำน้ำ : น้ำเปา ลำน้ำสาขาของ : ประเภทลำน้ำ : ลำห้วย วันที่สำรวจ : 29 เม.ย. 64
 หมู่บ้าน : หมู่ที่ 12 แม่เปาเหนือ ตำบล : แม่เปา อำเภอ : พญาเม็งราย จังหวัด : เชียงราย
 ก่อสร้าง เมื่อปี พ.ศ. : 2550 อายุฝาย : 13ปี หน่วยงานรับผิดชอบ : อบต.แม่เปา ออกแบบเอง

พิกัดฝาย			
X(UTM)	616866	Y(UTM)	2204441

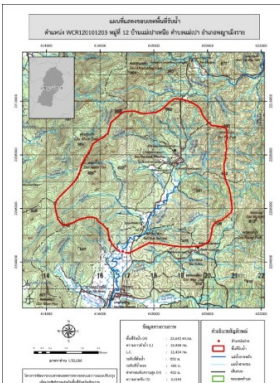
สภาพฝายของแต่ละองค์ประกอบ (Element)			
1. ส่วนป้องกันเหนือน้ำ : ไม่มี	ตะกอนมีปานกลาง	2. ส่วนเหนือน้ำ : ไม่มี	ตะกอนมีปานกลาง
3. ส่วนควบคุมน้ำ : <input type="checkbox"/> ดี <input type="checkbox"/> ค่อนข้างดี <input type="checkbox"/> ปานกลาง <input checked="" type="checkbox"/> ทรุดโทรม		4. ส่วนท้ายน้ำ : <input type="checkbox"/> ดี <input type="checkbox"/> ค่อนข้างดี <input type="checkbox"/> ปานกลาง <input checked="" type="checkbox"/> ทรุดโทรม	ตะกอนมีปานกลาง
5. ส่วนป้องกันท้ายน้ำ : ไม่มี	ตะกอนมีปานกลาง	6. ระบบส่งน้ำ : <input checked="" type="checkbox"/> ดี <input type="checkbox"/> ค่อนข้างดี <input type="checkbox"/> ปานกลาง <input type="checkbox"/> ทรุดโทรม	ตะกอนมีน้อย

<p>ข้อมูลพื้นที่รับน้ำของฝาย</p> <p>A = 25.642 ตารางกิโลเมตร L = 24.868 กิโลเมตร LC = 12.434 กิโลเมตร H = 450 เมตร s = 0.018 c = 0.1 I = 50 มิลลิเมตร/ชั่วโมง Return period = 20 ปี อัตราการไหลสูงสุด = 35.643 ลบ.ม./วินาที</p>	<p>สภาพโดยรวมของฝาย</p> <p>ส่วนควบคุมน้ำ : มีการกัดเซาะ ทรุดตัว แคร็ก ร้าว มีรูโพรง รั่ว และเคลื่อนตัวค่อนข้างมาก มีวัชพืชขึ้นน้อย ส่วนท้ายน้ำ : มีการกัดเซาะ ทรุดตัว แคร็ก ร้าว มีรูโพรง รั่ว และเคลื่อนตัวมาก มีวัชพืชขึ้นปานกลาง ระบบส่งน้ำ : มีการกัดเซาะน้อย มีวัชพืชขึ้นน้อย</p> <p>แนวทางแก้ไขปรับปรุงเบื้องต้น</p> <p>เนื่องจากสภาพฝายค่อนข้างเก่า และได้รับความเสียหายมาก ไม่เหมาะแก่การซ่อมแซม ควรรื้อถอนและก่อสร้างใหม่ให้สามารถรองรับปริมาณน้ำหลากสูงสุดได้</p>
