ชื่อฝาย : -      ชื่อลำน้ำ : น้ำเปา      ลำน้ำสาขาของ :      ประเภทลำน้ำ : ลำห้วย      วันที่สำรวจ : 29 เม.ย. 64  
 หมู่บ้าน : หมู่ที่ 17 ชุนห้วยแม่เปาใต้ ตำบล : แม่เปา      อำเภอ : พญาเม็งราย      จังหวัด : เชียงราย  
 ก่อสร้าง เมื่อปี พ.ศ. : -      อายุฝาย : มากกว่า40ปี      หน่วยงานรับผิดชอบ : อบต.แม่เปา      ออกแบบเอง

ผลการตรวจสอบสภาพฝาย

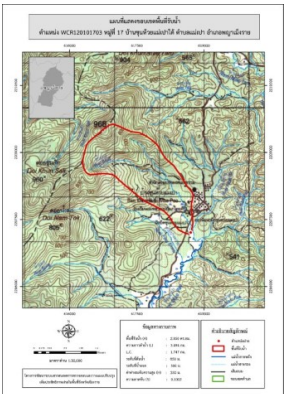
<p>ข้อมูลพื้นที่รับน้ำของฝาย                      A = 2.85 ตารางกิโลเมตร                      L = 3.494 กิโลเมตร                      LC = 1.747 กิโลเมตร                      H = 350 เมตร                      s = 0.1                      c = 0                      I = 0 มิลลิเมตร/ชั่วโมง                      Return period = 100 ปี                      อัตราการไหลสูงสุด = 0.169 ลบ.ม./วินาที</p>	<p>สภาพโดยรวมของฝาย</p> <p>ส่วนควบคุมน้ำ : มีการกัดเซาะ ทรุดตัว รั่ว มีรูโพรง และเคลื่อนตัวน้อย มีรอยแตกร้าวปานกลาง                      มีวัชพืชขึ้นน้อย ส่วนท้ายน้ำ : มีการกัดเซาะปานกลาง ทรุดตัว แตกร้าว รั่ว และมีรูโพรงน้อย                      มีวัชพืชขึ้นน้อย ระบบส่งน้ำ : มีการกัดเซาะน้อย และทรุดตัวน้อย มีวัชพืชขึ้นน้อย</p> <p>แนวทางแก้ไขปรับปรุงเบื้องต้น</p> <p>เนื่องจากเป็นฝายเก่า และมีการรั่วซึม การซ่อมแซมค่อนข้างยาก และไม่คุ้มค่าในการปรับปรุง แต่ยังมีสภาพพอที่จะใช้งานได้นานกว่าจะหมดสภาพ</p>
