การตรวจสอบสภาพฝายและแนวทางแก้ไขปรับปรุงเพื่อเพิ่มประสิทธิภาพฝาย ในพื้นที่จังหวัดเชียงราย

รหัสฝายที่ : WCR120200308

ชื่อฝาย : - ชื่อลำน้ำ : ร่องร้าง ลำน้ำสาขาของ : ห้วยแม่ต้า/แม่น้ำอิง ประเภทลำน้ำ : ลำเหมือง วันที่สำรวจ : 17 เม.ย. 64
 หมู่บ้าน : หมู่ที่ 3 สันเวียง ตำบล : แม่ต้า อำเภอ : พญาเม็งราย จังหวัด : เชียงราย
 ก่อสร้าง เมื่อปี พ.ศ. : - อายุฝาย : มากกว่า 20 ปี หน่วยงานรับผิดชอบ : อบต.แม่ต้า ออกแบบเอง

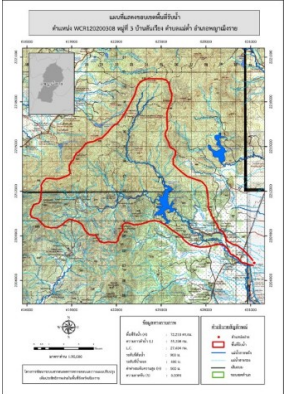
สภาพฝายของแต่ละองค์ประกอบ (Element)			
1. ส่วนป้องกันเหนือน้ำ : ไม่มี	ตะกอนมีมาก	2. ส่วนเหนือน้ำ : ไม่มี	ตะกอนมีมาก
3. ส่วนควบคุมน้ำ : <input type="checkbox"/> ดี <input checked="" type="checkbox"/> ค่อนข้างดี <input type="checkbox"/> ปานกลาง <input type="checkbox"/> ทรุดโทรม		4. ส่วนท้ายน้ำ : <input type="checkbox"/> ดี <input checked="" type="checkbox"/> ค่อนข้างดี <input type="checkbox"/> ปานกลาง <input type="checkbox"/> ทรุดโทรม

5. ส่วนป้องกันท้ายน้ำ : ไม่มี	ตะกอนมีน้อย	6. ระบบส่งน้ำ : <input checked="" type="checkbox"/> ดี <input type="checkbox"/> ค่อนข้างดี <input type="checkbox"/> ปานกลาง <input type="checkbox"/> ทรุดโทรม	ตะกอนมีน้อย

<p>ข้อมูลพื้นที่รับน้ำของฝาย</p> <p>A = 72.21 ตารางกิโลเมตร L = 55.208 กิโลเมตร LC = 27.604 กิโลเมตร H = 500 เมตร s = 0.009 c = 0.1 I = 87 มิลลิเมตร/ชั่วโมง Return period = 20 ปี อัตราการไหลสูงสุด = 174.648 ลบ.ม./วินาที</p>	<p>สภาพโดยรวมของฝาย</p> <p>ส่วนควบคุมน้ำ : มีการกัดเซาะ ทรุดตัว มีรูโหวงและรั่วซึม วัชพืชน้อย ส่วนท้ายน้ำ : มีการกัดเซาะ ทรุดตัว มีรูโหวงและรั่วซึม วัชพืชน้อย ระบบส่งน้ำ : สภาพโดยรวมปกติ มีการกัดเซาะเล็กน้อย มีวัชพืชน้อย</p> <p>แนวทางแก้ไขปรับปรุงเบื้องต้น</p> <p>เนื่องจากสภาพฝายค่อนข้างเก่า แต่ยังพอใช้งานได้จนกว่าจะหมดสภาพ ไม่เหมาะแก่การซ่อมแซม ควรรื้อถอน และก่อสร้างใหม่ให้สามารถรองรับปริมาณน้ำหลากสูงสุดได้</p>
