การตรวจสภาพฝายและแนวทางแก้ไขปรับปรุงเพื่อเพิ่มประสิทธิภาพฝาย ในพื้นที่จังหวัดเชียงราย

รหัสฝายที่ : WCR120200901

ชื่อฝาย : ลุงเงิน      ชื่อลำน้ำ : ห้วยแม่ตำ      ลำน้ำสาขาของ : แม่น้ำอิง      ประเภทลำน้ำ : ลำห้วย      วันที่สำรวจ : 17 เม.ย. 64  
 หมู่บ้าน : หมู่ที่ 9 แม่ตำใต้      ตำบล : แม่ตำ      อำเภอ : พญาเม็งราย      จังหวัด : เชียงราย  
 ก่อสร้าง เมื่อปี พ.ศ. : -      อายุฝาย : มากกว่า 30 ปี      หน่วยงานรับผิดชอบ : อบจ.เชียงราย      ออกแบบเอง

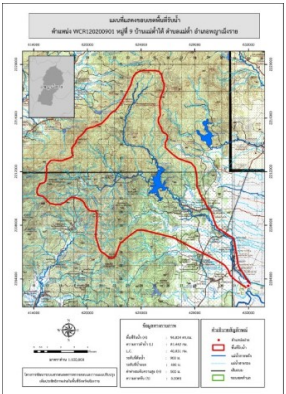
<p><b>ข้อมูลพื้นที่รับน้ำของฝาย</b>                      A = 96.834 ตารางกิโลเมตร                      L = 81.662 กิโลเมตร                      LC = 40.831 กิโลเมตร                      H = 500 เมตร                      s = 0.006                      c = 0.1                      I = 100 มิลลิเมตร/ชั่วโมง                      Return period = 20 ปี                      อัตราการไหลสูงสุด = 269.198 ลบ.ม./วินาที</p>	<p><b>สภาพโดยรวมของฝาย</b>                      ส่วนควบคุมน้ำ : มีการกัดเซาะปานกลาง ทรุดตัว แตกร้าว รั่ว มีรูโพรง และเคลื่อนตัวน้อย มีสิ่งกีดขวางทางน้ำ และวัชพืชน้อย ส่วนท้ายน้ำ : มีการกัดเซาะ ทรุดตัว แตกร้าว รั่ว มีรูโพรง และเคลื่อนตัวน้อย มีสิ่งกีดขวางทางน้ำ และวัชพืชน้อย</p> <p><b>แนวทางแก้ไขปรับปรุงเบื้องต้น</b>                      เนื่องจากสภาพฝายค่อนข้างเก่า แต่ยังพอใช้งานได้จนกว่าจะหมดสภาพ ไม่เหมาะแก่การซ่อมแซม ควรรื้อถอน และก่อสร้างใหม่ให้สามารถรองรับปริมาณน้ำหลากสูงสุดได้</p>
