การตรวจสอบสภาพฝายและแนวทางแก้ไขปรับปรุงเพื่อเพิ่มประสิทธิภาพฝาย ในพื้นที่จังหวัดเชียงราย

รหัสฝายที่ : WCR140300801

ชื่อฝาย : น้อยสี ชื่อลำน้ำ : ห้วยสักน้อย ลำน้ำสาขาของ : แม่น้ำอิง/แม่น้ำโขง ประเภทลำน้ำ : ลำห้วย วันที่สำรวจ : 29 เม.ย. 64
 หมู่บ้าน : หมู่ที่ 8 ยางหอม ตำบล : ยางหอม อำเภอ : ขุนตาล จังหวัด : เชียงราย
 ก่อสร้าง เมื่อปี พ.ศ. : - อายุฝาย : มากกว่า 50 ปี หน่วยงานรับผิดชอบ : ไม่ทราบ ออกแบบเอง

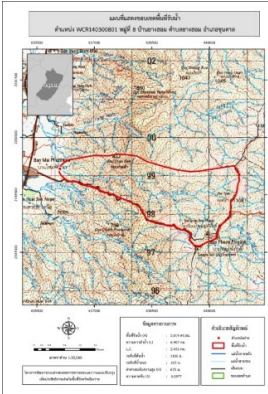
สภาพฝายของแต่ละองค์ประกอบ (Element)			
1. ส่วนป้องกันเหนื่อน้ำ : ไม่มี	ตะกอนมีมาก	2. ส่วนเหนื่อน้ำ : ไม่มี	ตะกอนมีมาก
3. ส่วนควบคุมน้ำ : <input type="checkbox"/> ดี <input type="checkbox"/> ค่อนข้างดี <input type="checkbox"/> ปานกลาง <input checked="" type="checkbox"/> ทรุดโทรม		4. ส่วนท้ายน้ำ : <input type="checkbox"/> ดี <input type="checkbox"/> ค่อนข้างดี <input type="checkbox"/> ปานกลาง <input checked="" type="checkbox"/> ทรุดโทรม	ไม่มีตะกอน

5. ส่วนป้องกันท้ายน้ำ : ไม่มี	ตะกอนมีปานกลาง	6. ระบบส่งน้ำ : <input checked="" type="checkbox"/> ดี <input type="checkbox"/> ค่อนข้างดี <input type="checkbox"/> ปานกลาง <input type="checkbox"/> ทรุดโทรม	ตะกอนมีมาก

<p>ข้อมูลพื้นที่รับน้ำของฝาย A = 5.819 ตารางกิโลเมตร L = 6.907 กิโลเมตร LC = 3.453 กิโลเมตร H = 675 เมตร s = 0.098 c = 0 I = 0 มิลลิเมตร/ชั่วโมง Return period = 100 ปี อัตราการไหลสูงสุด = 0.39 ลบ.ม./วินาที</p>	<p>สภาพโดยรวมของฝาย สภาพฝายถูกกัดเซาะพังเสียหายหมดสภาพ แนวทางแก้ไขปรับปรุงเบื้องต้น ควรรื้อถอน และก่อสร้างใหม่ให้สามารถรองรับปริมาณน้ำหลากสูงสุดได้</p>
