การตรวจสอบสภาพฝายและแนวทางแก้ไขปรับปรุงเพื่อเพิ่มประสิทธิภาพฝาย ในพื้นที่จังหวัดเชียงราย

รหัสฝายที่ : WCR140300802

ชื่อฝาย : อู่แยง ชื่อลำน้ำ : ห้วยสักน้อย ลำน้ำสาขาของ : แม่น้ำอิง/แม่น้ำโขง ประเภทลำน้ำ : ลำห้วย วันที่สำรวจ : 29 เม.ย. 64
 หมู่บ้าน : หมู่ที่ 8 ยางหอม ตำบล : ยางหอม อำเภอ : ขุนตาล จังหวัด : เชียงราย
 ก่อสร้าง เมื่อปี พ.ศ. : - อายุฝาย : มากกว่า 30 ปี หน่วยงานรับผิดชอบ : เทศบาลตำบลยางหอม ไซ้แบบมาตรฐาน : ไม่ทราบ

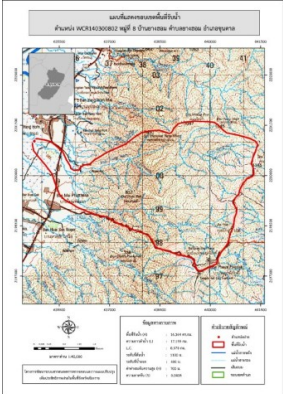
สภาพฝายของแต่ละองค์ประกอบ (Element)			
1. ส่วนป้องกันเหนือน้ำ : ไม่มี	ตะกอนมีมาก	2. ส่วนเหนือน้ำ : ไม่มี	ตะกอนมีมาก
3. ส่วนควบคุมน้ำ : <input type="checkbox"/> ดี <input type="checkbox"/> ค่อนข้างดี <input checked="" type="checkbox"/> ปานกลาง <input type="checkbox"/> ทรุดโทรม		4. ส่วนท้ายน้ำ : <input type="checkbox"/> ดี <input type="checkbox"/> ค่อนข้างดี <input checked="" type="checkbox"/> ปานกลาง <input type="checkbox"/> ทรุดโทรม	ตะกอนมีปานกลาง

5. ส่วนป้องกันท้ายน้ำ : ไม่มี	ตะกอนมีปานกลาง	6. ระบบส่งน้ำ : ไม่มี

<p>ข้อมูลพื้นที่รับน้ำของฝาย A = 16.364 ตารางกิโลเมตร L = 17.155 กิโลเมตร LC = 8.578 กิโลเมตร H = 700 เมตร s = 0.041 c = 0 I = 0 มิลลิเมตร/ชั่วโมง Return period = 100 ปี อัตราการไหลสูงสุด = 1.309 ลบ.ม./วินาที</p>	<p>สภาพโดยรวมของฝาย ส่วนควบคุมน้ำ : ถูกกัดเซาะ ทรุดตัว มีรอยแตก ร้าว และมีรูโพรงเล็กน้อย มีวัชพืชขึ้นปกคลุมเล็กน้อย ส่วนท้ายน้ำ : ถูกกัดเซาะมาก ทรุดตัว และแตก ร้าว และวัชพืชขึ้นปกคลุมเล็กน้อย</p> <p>แนวทางแก้ไขปรับปรุงเบื้องต้น ส่วนควบคุมน้ำ : รอยแตก ร้าว มีเล็กน้อย ไม่คุ้มค่าที่จะซ่อมแซม ดังนั้นเบื้องต้นควรกำจัดวัชพืชออก ขุดลอกเอาตะกอนออก และวางมาตรการกำจัดวัชพืชตามระยะเวลาที่เหมาะสมเหมาะสม ส่วนท้ายน้ำ : กำจัดวัชพืชออก ขุดลอกเอาตะกอนออก และวางมาตรการกำจัดวัชพืชตามระยะเวลาที่เหมาะสมเหมาะสม</p>
