การตรวจสอบสภาพฝายและแนวทางแก้ไขปรับปรุงเพื่อเพิ่มประสิทธิภาพฝาย ในพื้นที่จังหวัดเชียงราย

รหัสฝายที่ : WCR140301602

ชื่อฝาย : - ชื่อลำน้ำ : ห้วยป่าแดง ลำน้ำสาขาของ : แม่น้ำอิง/แม่น้ำโขง ประเภทลำน้ำ : ลำห้วย วันที่สำรวจ : 29 เม.ย. 64  
 หมู่บ้าน : หมู่ที่ 16 ดงเจริญ ตำบล : ยางฮ่อม อำเภอ : ขุนตาล จังหวัด : เชียงราย  
 ก่อสร้าง เมื่อปี พ.ศ. : - อายุฝาย : มากกว่า 40 ปี หน่วยงานรับผิดชอบ : เทศบาลตำบลยางฮ่อม ไซ้แบบมาตรฐาน : ไม่ทราบ

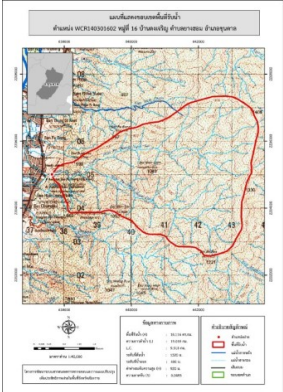
<p>ข้อมูลพื้นที่รับน้ำของฝาย                      A = 18.116 ตารางกิโลเมตร                      L = 19.035 กิโลเมตร                      LC = 9.518 กิโลเมตร                      H = 920 เมตร                      s = 0.048                      c = 0.1                      I = 45 มิลลิเมตร/ชั่วโมง                      Return period = 20 ปี                      อัตราการไหลสูงสุด = 22.663 ลบ.ม./วินาที</p>	<p><b>สภาพโดยรวมของฝาย</b></p> <p>ส่วนควบคุมน้ำ : ถูกกัดเซาะ และมีรอยแตกร้าวปานกลาง การทรุดตัวน้อย สภาพยังพอใช้งานได้ มีวัชพืชขึ้นปานกลาง ส่วนท้ายน้ำ : ถูกกัดเซาะ มีการทรุดตัว และมีรอยแตกร้าวปานกลาง สภาพยังพอใช้งานได้ มีวัชพืชขึ้นเล็กน้อย</p> <p><b>แนวทางแก้ไขปรับปรุงเบื้องต้น</b></p> <p>เนื่องจากเป็นฝายเก่าไม่คุ้มค่าในการปรับปรุง แต่ยังมีสภาพพอที่จะใช้งานได้จนกว่าจะหมดสภาพ ดังนั้นหากสามารถก่อสร้างใหม่ได้ควรรื้อถอน และก่อสร้างใหม่ให้สามารถรองรับปริมาณน้ำสูงสุดได้ เบื้องต้นควร กำจัดวัชพืชออก ขุดลอกเอาตะกอนออก และวางมาตรการกำจัดวัชพืชตามระยะเวลาที่เหมาะสมเหมาะสม</p>
