ชื่อฝาย : -      ชื่อลำน้ำ : ห้วยเมียง      ลำน้ำสาขาของ :      ประเภทลำน้ำ : ลำห้วย      วันที่สำรวจ : 19 เม.ย. 64  
 หมู่บ้าน : หมู่ที่ 8 ดงน้ำล้อม      ตำบล : แม่เย็น      อำเภอ : พาน      จังหวัด : เชียงราย  
 ก่อสร้าง เมื่อปี พ.ศ. : 2562      อายุฝาย : 2      หน่วยงานรับผิดชอบ : อบต.แม่เย็น      ใช้งบประมาณ : มข.27

ผลการตรวจสอบสภาพฝาย

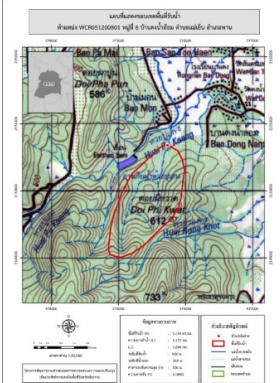
พื้นที่รับน้ำของฝายและข้อมูลประกอบ	สภาพโดยรวมของฝายและแนวทางแก้ไขปรับปรุงเบื้องต้น

<p>ข้อมูลพื้นที่รับน้ำของฝาย</p> <p>A = 1.14 ตารางกิโลเมตร</p> <p>L = 2.172 กิโลเมตร</p> <p>LC = 1.086 กิโลเมตร</p> <p>H = 100 เมตร</p> <p>s = 0.046</p> <p>c = 0.1</p> <p>I = 80 มิลลิเมตร/ชั่วโมง</p> <p>Return period = 20 ปี</p> <p>อัตราการไหลสูงสุด = 2.534 ลบ.ม./วินาที</p>	<p>สภาพโดยรวมของฝาย</p> <p>ส่วนควบคุมน้ำ : มีสภาพปกติ มีวัชพืชขึ้นน้อย ส่วนท้ายน้ำ : มีสภาพปกติ</p> <p>แนวทางแก้ไขปรับปรุงเบื้องต้น</p> <p>วางแผนการขุดลอกเอาตะกอนออก และกำจัดวัชพืชตามระยะเวลาที่เหมาะสม</p>
