การตรวจสอบสภาพฝายและแนวทางแก้ไขปรับปรุงเพื่อเพิ่มประสิทธิภาพฝาย ในพื้นที่จังหวัดเชียงราย

รหัสฝายที่ : WCR120400301

ชื่อฝาย : ร่องกู่ ชื่อลำน้ำ : ร่องกู่ ลำน้ำสาขาของ : แม่น้ำอิง/แม่น้ำโขง ประเภทลำน้ำ : ลำห้วย วันที่สำรวจ : 29 เม.ย. 64
 หมู่บ้าน : หมู่ที่ 3 สันป่าสัก ตำบล : เม็งราย อำเภอ : พญาเม็งราย จังหวัด : เชียงราย
 ก่อสร้าง เมื่อปี พ.ศ. : - อายุฝาย : มากกว่า20ปี หน่วยงานรับผิดชอบ : เทศบาลตำบลเม็งราย ไซ้แบบมาตรฐาน : มข.27

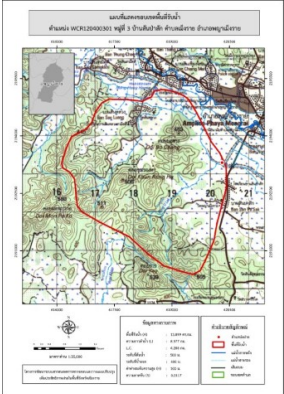
พื้นที่รับน้ำของฝายและข้อมูลประกอบ	สภาพโดยรวมของฝายและแนวทางแก้ไขปรับปรุงเบื้องต้น

<p>ข้อมูลพื้นที่รับน้ำของฝาย</p> <p>A = 13.899 ตารางกิโลเมตร</p> <p>L = 8.577 กิโลเมตร</p> <p>LC = 4.288 กิโลเมตร</p> <p>H = 100 เมตร</p> <p>s = 0.012</p> <p>c = 0.1</p> <p>I = 45 มิลลิเมตร/ชั่วโมง</p> <p>Return period = 20 ปี</p> <p>อัตราการไหลสูงสุด = 17.387 ลบ.ม./วินาที</p>	<p>สภาพโดยรวมของฝาย</p> <p>ส่วนควบคุมน้ำ : มีการกัดเซาะ แตกร้าว รั่ว และมีรูโพรงน้อย ตัวประตูน้ำถูกก่อกองอิฐปิดมีวัชพืชขึ้นน้อย</p> <p>ส่วนท้ายน้ำ : มีสภาพปกติ มีวัชพืชขึ้นน้อย</p> <p>แนวทางแก้ไขปรับปรุงเบื้องต้น</p> <p>เนื่องจากเป็นฝายเก่าไม่คุ้มค่าในการปรับปรุง แต่ยังมีสภาพพอที่จะใช้งานได้จนกว่าจะหมดสภาพ ดังนั้นหากสามารถก่อสร้างใหม่ได้ควรรื้อถอน และก่อสร้างใหม่</p>
