ชื่อฝาย : - ชื่อลำน้ำ : เหมืองตึงตง ลำน้ำสาขาของ : แม่น้ำแม่ลาว ประเภทลำน้ำ : ลำเหมือง วันที่สำรวจ : 27 เม.ย. 64
 หมู่บ้าน : หมู่ที่ 5 ท่าซี้เหล็ก ตำบล : ป่าก่อคำ อำเภอ : แม่ลาว จังหวัด : เชียงราย
 ก่อสร้าง เมื่อปี พ.ศ. : - อายุฝาย : มากกว่า 30 ปี หน่วยงานรับผิดชอบ : อบต.ป่าก่อคำ งบประมาณมาตรฐาน : ไม่ทราบ

ผลการตรวจสอบสภาพฝาย

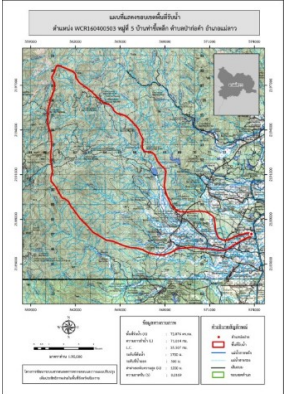
พื้นที่รับน้ำของฝายและข้อมูลประกอบ	สภาพโดยรวมของฝายและแนวทางแก้ไขปรับปรุงเบื้องต้น

<p>ข้อมูลพื้นที่รับน้ำของฝาย</p> <p>A = 73.876 ตารางกิโลเมตร</p> <p>L = 71.014 กิโลเมตร</p> <p>LC = 35.507 กิโลเมตร</p> <p>H = 1200 เมตร</p> <p>s = 0.017</p> <p>c = 0.1</p> <p>l = 30 มิลลิเมตร/ชั่วโมง</p> <p>Return period = 20 ปี</p> <p>อัตราการไหลสูงสุด = 61.613 ลบ.ม./วินาที</p>	<p>สภาพโดยรวมของฝาย</p> <p>ส่วนควบคุมน้ำ : ถูกกัดเซาะ ทรุดตัว แตกร้าว และร่วนซุย มีวัชพืชขึ้นเล็กน้อย ส่วนท้ายน้ำ : มีสภาพปกติ มีวัชพืชขึ้นน้อย ระบบส่งน้ำ : มีสภาพปกติ มีวัชพืชขึ้นน้อย</p> <p>แนวทางแก้ไขปรับปรุงเบื้องต้น</p> <p>เนื่องจากเป็นฝายเก่าไม่คุ้มค่าในการปรับปรุง แต่ยังมีสภาพพอที่จะใช้งานได้นานกว่าจะหมดสภาพ ดังนั้นหากสามารถก่อสร้างใหม่ได้ควรรื้อถอน และก่อสร้างใหม่</p>
