การตรวจสภาพฝายและแนวทางแก้ไขปรับปรุงเพื่อเพิ่มประสิทธิภาพฝาย ในพื้นที่จังหวัดเชียงราย

รหัสฝายที่ : WCR050201702

ชื่อฝาย : - ชื่อลำน้ำ : แม่แก้ว ลำน้ำสาขาของ : แม่คาว/น้ำพุง/แม่น้ำอิง ประเภทลำน้ำ : ลำห้วย วันที่สำรวจ : 21 เม.ย. 64

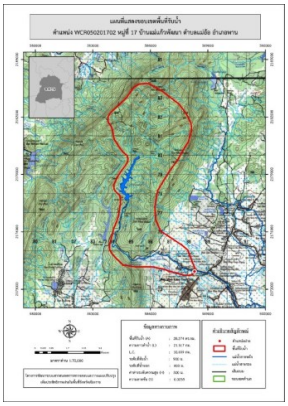
ข้อมูลพื้นที่รับน้ำของฝาย A = 28.274 ตารางกิโลเมตร L = 21.317 กิโลเมตร LC = 10.659 กิโลเมตร H = 500 เมตร s = 0.023 c = 0.1 I = 100 มิลลิเมตร/ชั่วโมง Return period = 20 ปี อัตราการไหลสูงสุด = 78.6 ลบ.ม./วินาที	**สภาพโดยรวมของฝาย** ส่วนควบคุมน้ำ : มีสภาพปกติ มีวัชพืชขึ้นปานกลาง ส่วนท้ายน้ำ : โดยรวมมีสภาพปกติ มีรอยแตกร้าวเล็กน้อย มีวัชพืชขึ้นปานกลาง **แนวทางแก้ไขปรับปรุงเบื้องต้น** มีสภาพปกติ ดังนั้นควรกำจัดวัชพืชออก ขุดลอกเอาตะกอนออก และวางมาตรการการกำจัดวัชพืชตามระยะเวลาที่เหมาะสม
