การตรวจสภาพฝายและแนวทางแก้ไขปรับปรุงเพื่อเพิ่มประสิทธิภาพฝาย ในพื้นที่จังหวัดเชียงราย

รหัสฝายที่ : WCR050701301

ชื่อฝาย : ห้วยไร่ ชื่อลำน้ำ : ห้วยไร่ ลำน้ำสาขาของ : แม่คาว/น้ำพุง/แม่น้ำอิง ประเภทลำน้ำ : ลำห้วย วันที่สำรวจ : 23 เม.ย. 64

หมู่บ้าน : หมู่ที่ 13 ดอยเจริญ ตำบล : เจริญเมือง อำเภอ : พาน จังหวัด : เชียงราย

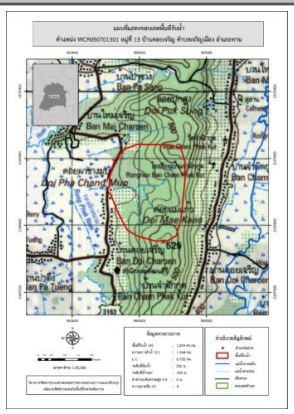
ข้อมูลพื้นที่รับน้ำของฝาย A = 1.349 ตารางกิโลเมตร L = 1.544 กิโลเมตร LC = 0.772 กิโลเมตร H = 0 เมตร s = 0 c = 0 I = 0 มิลลิเมตร/ชั่วโมง Return period = 100 ปี อัตราการไหลสูงสุด = 13.063 ลบ.ม./วินาที	**สภาพโดยรวมของฝาย** ส่วนควบคุมน้ำ : มีการกัดเซาะ แตกร้าว และรั่วน้อยมีวัชพืชขึ้นน้อย ส่วนท้ายน้ำ : มีการแตกร้าวและรั่วน้อยมีวัชพืชขึ้นน้อย **แนวทางแก้ไขปรับปรุงเบื้องต้น** เนื่องจากสภาพฝายค่อนข้างเก่า ไม่คุ้มค่าในการปรับปรุง และใช้งบประมาณสูง ยังสามารถใช้งานงานได้จนกว่าจะหมดสภาพ ควรกำจัดวัชพืชออก ขุดลอกเอาตะกอนออก และวางมาตรการกำจัดวัชพืชตามระยะเวลาที่เหมาะสม
