ชื่อฝาย : ห้วยหลวง      ชื่อลำน้ำ : ห้วยหลวง      ลำน้ำสาขาของ :      ประเภทลำน้ำ : ลำห้วย      วันที่สำรวจ : 28 เม.ย. 64  
 หมู่บ้าน : หมู่ที่ 13 บ้านหัวฝาย      ตำบล : บ้านดู่      อำเภอ : เมืองเชียงราย      จังหวัด : เชียงราย  
 ก่อสร้าง เมื่อปี พ.ศ. : -      อายุฝาย : มากกว่า20ปี      หน่วยงานรับผิดชอบ : เทศบาลตำบลบ้านดู่      ออกแบบเอง

ลักษณะทั่วไป			
ประเภทของสันฝาย : ฝายสันกว้าง	ความสูงสัน : 5.00 เมตร	ความกว้างสัน : 17.00 เมตร	
ประตูระบายน้ำ : ไม่มี	ชนิดบานประตู : -	ขนาด (กว้าง*สูง) : -	จำนวน : - ชุด    ชนิดเครื่องยกบาน : -
อาคารบังคับน้ำ : ไม่มี			
ระบบส่งน้ำ : ไม่มี	ลักษณะคลอง : -	ขนาดกันคลองกว้าง : - เมตร	ความยาวประมาณ : - กิโลเมตรเมตร

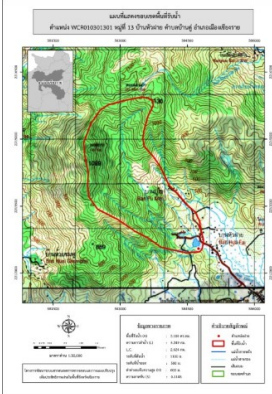
พื้นที่รับน้ำของฝายและข้อมูลประกอบ	สภาพโดยรวมของฝายและแนวทางแก้ไขปรับปรุงเบื้องต้น

<p><u>ข้อมูลพื้นที่รับน้ำของฝาย</u>                      A = 5.106 ตารางกิโลเมตร                      L = 5.249 กิโลเมตร                      LC = 2.624 กิโลเมตร                      H = 600 เมตร                      s = 0.114                      c = 0                      I = 0 มิลลิเมตร/ชั่วโมง                      Return period = 100 ปี                      อัตราการไหลสูงสุด = 0.335 ลบ.ม./วินาที</p>	<p><u>สภาพโดยรวมของฝาย</u>                      ส่วนควบคุมน้ำ : มีรอยแตกร้าวเล็กน้อยมีวัชพืชขึ้นน้อย                      มีรอยรั่วบริเวณประตูน้ำเล็กน้อยแต่ยังสามารถเก็บน้ำได้ ส่วนท้ายน้ำ : สภาพปกติมีวัชพืชขึ้นน้อย  <u>แนวทางแก้ไขปรับปรุงเบื้องต้น</u>                      ส่วนควบคุมน้ำ : สภาพโดยรวมยังสามารถใช้การได้ดีพอควรยังไม่จำเป็นต้องซ่อมแซม                      ควรกำจัดวัชพืชออก ขุดลอกเอาตะกอนออก                      และวางมาตรการกำจัดวัชพืชตามระยะเวลาที่เหมาะสมเหมาะสม ส่วนท้ายน้ำ : กำจัดวัชพืชออก                      ขุดลอกเอาตะกอนออก และวางมาตรการกำจัดวัชพืชตามระยะเวลาที่เหมาะสมเหมาะสม</p>
