การตรวจสอบสภาพฝายและแนวทางแก้ไขปรับปรุงเพื่อเพิ่มประสิทธิภาพฝาย ในพื้นที่จังหวัดเชียงราย

รหัสฝายที่ : WCR011501302

ชื่อฝาย : - ชื่อลำนํ้า : ห้วยหลวง ลำนํ้าสาขาของ : ประเภทลำนํ้า : ลำห้วย วันที่สำรวจ : 30 มิ.ย. 64  
นํ้าพุ่ง/แม่นํ้าอิง/แม่นํ้าโขง

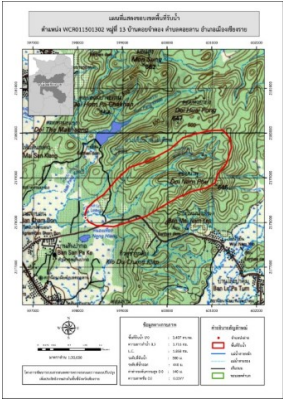
| พื้นที่รับน้ำของฝายและข้อมูลประกอบ | สภาพโดยรวมของฝายและแนวทางแก้ไขปรับปรุงเบื้องต้น |
| <p>ข้อมูลพื้นที่รับน้ำของฝาย</p> <p>A = 3.407 ตารางกิโลเมตร</p> <p>L = 3.716 กิโลเมตร</p> <p>LC = 1.858 กิโลเมตร</p> <p>H = 140 เมตร</p> <p>s = 0.038</p> <p>c = 0.1</p> <p>I = 80 มิลลิเมตร/ชั่วโมง</p> <p>Return period = 20 ปี</p> <p>อัตราการไหลสูงสุด = 7.577 ลบ.ม./วินาที</p> | <p>สภาพโดยรวมของฝาย</p> <p>ส่วนควบคุมน้ำ : มีสภาพปกติมีวัชพืชขึ้นน้อย ส่วนท้ายน้ำ : มีสภาพปกติมีวัชพืชขึ้นน้อย ระบบส่งน้ำ : มีสภาพปกติมีวัชพืชขึ้นน้อย</p> <p>แนวทางแก้ไขปรับปรุงเบื้องต้น</p> <p>กำจัดวัชพืชออก ขุดลอกเอาตะกอนออก</p> <p>และวางมาตรการกำจัดวัชพืชตามระยะเวลาที่เหมาะสมเหมาะสม</p> |
