การตรวจสอบสภาพฝายและแนวทางแก้ไขปรับปรุงเพื่อเพิ่มประสิทธิภาพฝาย ในพื้นที่จังหวัดเชียงราย

รหัสฝายที่ : WCR011600503

ชื่อฝาย : ป่ากุ่ม ชื่อลำน้ำ : แม่กรณ์ ลำน้ำสาขาของ : แม่น้ำกก/แม่น้ำโขง ประเภทลำน้ำ : แม่น้ำสาขา วันที่สำรวจ : 28 เม.ย. 64

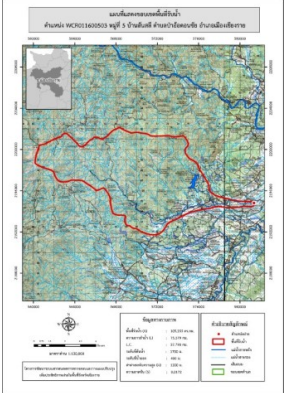
พื้นที่รับน้ำของฝายและข้อมูลประกอบ	สภาพโดยรวมของฝายและแนวทางแก้ไขปรับปรุงเบื้องต้น

<p><b>ข้อมูลพื้นที่รับน้ำของฝาย</b></p> <p>A = 105.355 ตารางกิโลเมตร</p> <p>L = 75.579 กิโลเมตร</p> <p>LC = 37.789 กิโลเมตร</p> <p>H = 1300 เมตร</p> <p>s = 0.017</p> <p>c = 0.1</p> <p>I = 50 มิลลิเมตร/ชั่วโมง</p> <p>Return period = 20 ปี</p> <p>อัตราการไหลสูงสุด = 146.444 ลบ.ม./วินาที</p>	<p><b>สภาพโดยรวมของฝาย</b></p> <p>ส่วน Protection เหนือน้ำ : ถูกปกคลุมด้วยพืชหนาแน่นไม่สามารถมองเห็นได้ ส่วนเหนือน้ำ : มีสภาพปกติแต่มีวัชพืชขึ้นปกกลางมีการกัดเซาะของน้ำเกิดรอยแตกร้าวเล็กน้อยทำให้ทิศทางน้ำไม่สามารถระบายน้ำได้สะดวกมากนัก ส่วนควบคุมน้ำ : มีรอยร้าวระหว่างบานประตูแต่ยังสามารถเก็บน้ำได้ มีเศษกิ่งไม้ขวางทางน้ำปากประตูระบายน้ำ ตัวประตูและเครื่องกั้นน้ำใช้การได้ปกติ ส่วนท้ายน้ำ : มีสภาพปกติมีวัชพืชขึ้นน้อย ส่วน Protection ท้ายน้ำ : มีสภาพปกติมีวัชพืชขึ้นปกคลุมหนาแน่น ระบบส่งน้ำ : มีสภาพปกติมีวัชพืชขึ้นน้อย</p> <p><b>แนวทางแก้ไขปรับปรุงเบื้องต้น</b></p> <p>ส่วน Protection เหนือน้ำ : กำจัดวัชพืชออก ขุดลอกเอาตะกอนออก และวางมาตรการกำจัดวัชพืชตามระยะเวลาที่เหมาะสม</p> <p>ส่วนเหนือน้ำ : กำจัดวัชพืชออก ขุดลอกเอาตะกอนออก และวางมาตรการกำจัดวัชพืชตามระยะเวลาที่เหมาะสม</p> <p>ส่วนควบคุมน้ำ : กำจัดเศษกิ่งไม้ออก ส่วนท้ายน้ำ : กำจัดวัชพืชออก ขุดลอกเอาตะกอนออก และวางมาตรการกำจัดวัชพืชตามระยะเวลาที่เหมาะสม</p> <p>ส่วน Protection ท้ายน้ำ : กำจัดวัชพืชออก ขุดลอกเอาตะกอนออก และวางมาตรการกำจัดวัชพืชตามระยะเวลาที่เหมาะสม</p> <p>ระบบส่งน้ำ : กำจัดวัชพืชออก ขุดลอกเอาตะกอนออก และวางมาตรการกำจัดวัชพืชตามระยะเวลาที่เหมาะสม</p>
