การตรวจสอบสภาพฝายและแนวทางแก้ไขปรับปรุงเพื่อเพิ่มประสิทธิภาพฝาย ในพื้นที่จังหวัดเชียงราย

รหัสฝายที่ : WCR011601901

ชื่อฝาย : ลูกที่ 1
 ชื่อลำน้ำ : เหมืองเข้าเวียง
 ลาน้ำสาขาของ : แม่กรณ์/แม่น้ำกก/แม่น้ำโขง
 ประเภทลำน้ำ : ลำเหมือง
 วันที่สำรวจ : 28 เม.ย. 64

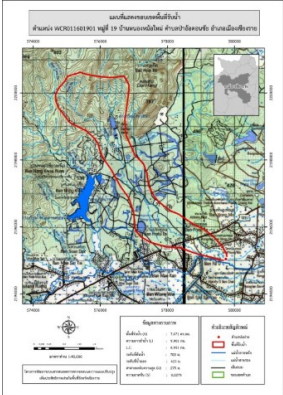
พื้นที่รับน้ำของฝายและข้อมูลประกอบ	สภาพโดยรวมของฝายและแนวทางแก้ไขปรับปรุงเบื้องต้น

<p>ข้อมูลพื้นที่รับน้ำของฝาย</p> <p>A = 7.671 ตารางกิโลเมตร L = 9.901 กิโลเมตร LC = 4.95 กิโลเมตร H = 275 เมตร s = 0.028 c = 0.1 I = 100 มิลลิเมตร/ชั่วโมง Return period = 20 ปี อัตราการไหลสูงสุด = 21.326 ลบ.ม./วินาที</p>	<p>สภาพโดยรวมของฝาย</p> <p>ส่วนควบคุมน้ำ : ถูกกัดเซาะเล็กน้อย มีรอยแตกร้าวโดยทั่วไป และมีรอยร้าวเล็กน้อยแต่ยังสามารถเก็บน้ำได้ ส่วนท้ายน้ำ : ถูกกัดเซาะ และทรุดตัวเล็กน้อย มีรอยแตกร้าวโดยทั่วไป ระบบส่งน้ำ : มีสภาพปกติมีวัชพืชขึ้นน้อย</p> <p>แนวทางแก้ไขปรับปรุงเบื้องต้น</p> <p>ส่วนควบคุมน้ำ : เนื่องจากสภาพฝายค่อนข้างเก่า แต่ยังสามารถใช้การได้ดีพอควรจึงไม่เหมาะแก่การซ่อมแซม สามารถใช้งานได้อีกจนกว่าจะหมดสภาพ</p> <p>ส่วนท้ายน้ำ : เนื่องจากสภาพฝายค่อนข้างเก่า แต่ยังสามารถใช้การได้ดีพอควรจึงไม่เหมาะแก่การซ่อมแซม สามารถใช้งานได้อีกจนกว่าจะหมดสภาพ</p> <p>ระบบส่งน้ำ : กำจัดวัชพืชออก ขุดลอกเอาตะกอนออก และวางมาตรการกำจัดวัชพืชตามระยะเวลาที่เหมาะสม</p>
