การตรวจสอบสภาพฝายและแนวทางแก้ไขปรับปรุงเพื่อเพิ่มประสิทธิภาพฝาย ในพื้นที่จังหวัดเชียงใหม่

รหัสฝายที่ : WCR011800901

ชื่อฝาย : ห้วยลึก ชื่อลำน้ำ : ห้วยลึก ลำน้ำสาขาของ : ประเภทลำน้ำ : ลำห้วย วันที่สำรวจ : 28 เม.ย. 64
 หมู่บ้าน : หมู่ที่ 9 บ้านเขื่อนแก้ว ตำบล : ท่าสาย อำเภอ : เมืองเชียงใหม่ จังหวัด : เชียงราย
 ก่อสร้าง เมื่อปี พ.ศ. : 2564 อายุฝาย : - หน่วยงานรับผิดชอบ : เทศบาลตำบลท่าสาย ใช้แบบมาตรฐาน : มข.27

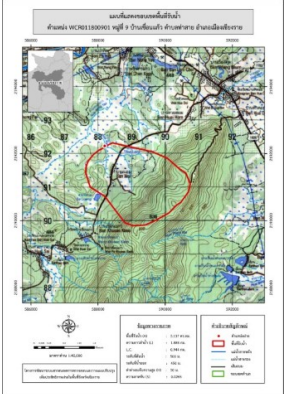
พื้นที่รับน้ำของฝายและข้อมูลประกอบ	สภาพโดยรวมของฝายและแนวทางแก้ไขปรับปรุงเบื้องต้น

<p>ข้อมูลพื้นที่รับน้ำของฝาย A = 5.137 ตารางกิโลเมตร L = 1.888 กิโลเมตร LC = 0.944 กิโลเมตร H = 50 เมตร s = 0.026 c = 0.1 l = 100 มิลลิเมตร/ชั่วโมง Return period = 20 ปี อัตราการไหลสูงสุด = 14.28 ลบ.ม./วินาที</p>	<p>สภาพโดยรวมของฝาย อยู่ระหว่างการก่อสร้าง แนวทางแก้ไขปรับปรุงเบื้องต้น อยู่ระหว่างการก่อสร้าง</p>
