ชื่อฝาย : วัดดอยกองข้าว ชื่อลำน้ำ : หนองหนานัน ลำน้ำสาขาของ : แม่น้ำกก/แม่น้ำโขง ประเภทลำน้ำ : ลำห้วย วันที่สำรวจ : 27 เม.ย. 64  
 หมู่บ้าน : หมู่ที่ 2 บ้านร่องอ้อ ตำบล : ดอยฮาง อำเภอ : เมืองเชียงใหม่ จังหวัด : เชียงราย  
 ก่อสร้าง เมื่อปี พ.ศ. : - อายุฝาย : มากกว่า20ปี หน่วยงานรับผิดชอบ : ที่ว่าการอำเภอเมือง ไซ้แบบมาตรฐาน : มข.27

ผลการตรวจสอบสภาพฝาย

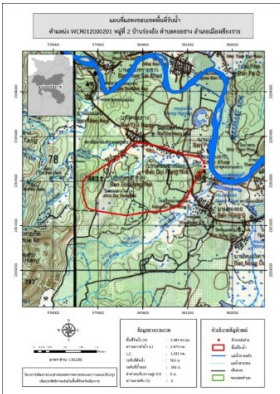
พื้นที่รับน้ำของฝายและข้อมูลประกอบ	สภาพโดยรวมของฝายและแนวทางแก้ไขปรับปรุงเบื้องต้น

<p><b>ข้อมูลพื้นที่รับน้ำของฝาย</b>                      A = 3.089 ตารางกิโลเมตร                      L = 2.87 กิโลเมตร                      LC = 1.435 กิโลเมตร                      H = 0 เมตร                      s = 0                      c = 0                      I = 0 มิลลิเมตร/ชั่วโมง                      Return period = 100 ปี                      อัตราการไหลสูงสุด = 0.186 ลบ.ม./วินาที</p>	<p><b>สภาพโดยรวมของฝาย</b>                      ส่วนควบคุมน้ำ : เป็นฝายขนาดเล็กมีการกัดเซาะ และมีรอยแตกร้าวเล็กน้อย มีวัชพืชขึ้นปกคลุมปานกลาง ส่วนท้ายน้ำ : มีการกัดเซาะเล็กน้อยมีวัชพืชขึ้นน้อย</p> <p><b>แนวทางแก้ไขปรับปรุงเบื้องต้น</b>                      ส่วนควบคุมน้ำ : เนื่องจากสภาพฝายค่อนข้างเก่า แต่ยังสามารถใช้การได้จึงไม่เหมาะแก่การซ่อมแซม สามารถใช้งานได้อ่อนกว่าจะหมดสภาพ กำจัดวัชพืชออก ขุดลอกเอาตะกอนออก และวางมาตรการกำจัดวัชพืชตามระยะเวลาที่เหมาะสมเหมาะสม ส่วนท้ายน้ำ : กำจัดวัชพืชออก ขุดลอกเอาตะกอนออก และวางมาตรการกำจัดวัชพืชตามระยะเวลาที่เหมาะสมเหมาะสม</p>
