การตรวจสอบสภาพฝายและแนวทางแก้ไขปรับปรุงเพื่อเพิ่มประสิทธิภาพฝาย ในพื้นที่จังหวัดเชียงราย

รหัสฝายที่ : WCR040200401

ชื่อฝาย : - ชื่อลำน้ำ : ห้วยตัม ลำน้ำสาขาของ : ร่องสวน/แม่น้ำอิง/แม่น้ำโขง ประเภทลำน้ำ : ลำห้วย วันที่สำรวจ : 22 เม.ย. 64
 หมู่บ้าน : หมู่ที่ 4 ขอนซุง ตำบล : จิ้ว อำเภอ : เทิง จังหวัด : เชียงราย
 ก่อสร้าง เมื่อปี พ.ศ. : - อายุฝาย : มากกว่า 40 ปี หน่วยงานรับผิดชอบ : เทศบาลตำบลจิ้ว ก่อสร้างเองโดยใช้แรงงานชาวบ้าน ใช้งบของ : ชาวบ้าน

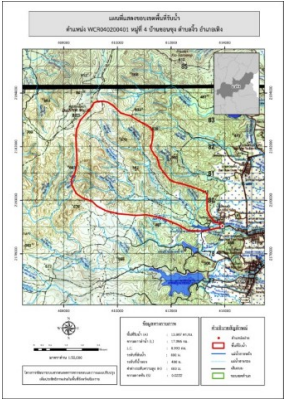
พื้นที่รับน้ำของฝายและข้อมูลประกอบ

<p>ข้อมูลพื้นที่รับน้ำของฝาย A = 13.847 ตารางกิโลเมตร L = 17.986 กิโลเมตร LC = 8.993 กิโลเมตร H = 400 เมตร s = 0.022 c = 0.1 I = 20 มิลลิเมตร/ชั่วโมง Return period = 20 ปี อัตราการไหลสูงสุด = 7.699 ลบ.ม./วินาที</p>	<p>สภาพโดยรวมของฝาย</p> <p>ส่วนควบคุมน้ำ : มีการกัดเซาะ ทรุดตัว แคร็ก มีรูโหว่ และรั่วเล็กน้อย มีวัชพืชขึ้นน้อย ส่วนท้ายน้ำ : มีการกัดเซาะ ทรุดตัว แคร็ก มีรูโหว่ และรั่วเล็กน้อย มีวัชพืชขึ้นน้อย ระบบส่งน้ำ : มีการกัดเซาะน้อย โดยรวมสภาพปกติ มีวัชพืชขึ้นน้อย</p> <p>แนวทางแก้ไขปรับปรุงเบื้องต้น</p> <p>เนื่องจากสภาพฝายค่อนข้างเก่า ไม่คุ้มค่าในการปรับปรุง และใช้งบประมาณสูง ยังสามารถใช้งานงานได้จนกว่าจะหมดสภาพ ควรกำจัดวัชพืชที่ออก ขุดลอกเอาตะกอนออก และวางมาตรการกำจัดวัชพืชตามระยะเวลาที่เหมาะสม</p>
