การตรวจสอบสภาพฝายและแนวทางแก้ไขปรับปรุงเพื่อเพิ่มประสิทธิภาพฝาย ในพื้นที่จังหวัดเชียงราย

รหัสฝายที่ : WCR040201603

ชื่อฝาย : - ชื่อลำน้ำ : ห้วยไค้ซัว ลำน้ำสาขาของ : ประเภทลำน้ำ : ลำห้วย วันที่สำรวจ : 22 เม.ย. 64  
ร่องสวน/แม่น้ำอิง/แม่น้ำโขง

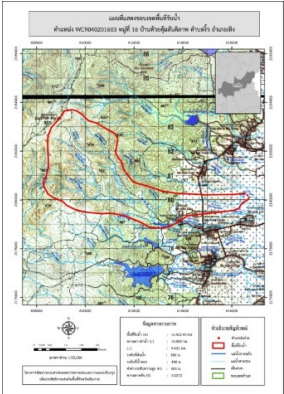
พื้นที่รับน้ำของฝายและข้อมูลประกอบ	สภาพโดยรวมของฝายและแนวทางแก้ไขปรับปรุงเบื้องต้น

<p>ข้อมูลพื้นที่รับน้ำของฝาย</p> <p>A = 16.402 ตารางกิโลเมตร</p> <p>L = 18.862 กิโลเมตร</p> <p>LC = 9.431 กิโลเมตร</p> <p>H = 400 เมตร</p> <p>s = 0.021</p> <p>c = 0</p> <p>I = 0 มิลลิเมตร/ชั่วโมง</p> <p>Return period = 500 ปี</p> <p>อัตราการไหลสูงสุด = 45.494 ลบ.ม./วินาที</p>	<p>สภาพโดยรวมของฝาย</p> <p>ส่วนควบคุมน้ำ : มีการแตกร้าว และร่วนน้อย มีการ มีวัชพืชขึ้นน้อย ส่วนท้ายน้ำ : มีการกัดเซาะน้อย มีวัชพืชขึ้นน้อย ระบบส่งน้ำ : มีการกัดเซาะน้อย โดยรวมสภาพปกติ มีวัชพืชขึ้นน้อย</p> <p>แนวทางแก้ไขปรับปรุงเบื้องต้น</p> <p>เนื่องจากสภาพฝายค่อนข้างเก่า ไม่คุ้มค่าในการปรับปรุง และใช้งบประมาณสูง สามารถใช้งานต่อจนกว่าจะหมดสภาพ และก่อสร้างใหม่ให้สามารถรองรับปริมาณน้ำสูงสุดได้</p>
