การตรวจสอบสภาพฝายและแนวทางแก้ไขปรับปรุงเพื่อเพิ่มประสิทธิภาพฝาย ในพื้นที่จังหวัดเชียงราย

รหัสฝายที่ : WCR040202401

ชื่อฝาย : - ชื่อลำน้ำ : ห้วยคุ่ม ลำน้ำสาขาของ : ประเภทลำน้ำ : ลำห้วย วันที่สำรวจ : 22 เม.ย. 64
 ร่องสวน/แม่น้ำอิง/แม่น้ำโขง
 หมู่บ้าน : หมู่ที่ 24 ตุ่มรวงทอง ตำบล : จี้ อำเภอ : เทิง จังหวัด : เชียงราย
 ก่อสร้าง เมื่อปี พ.ศ. : - อายุฝาย : มากกว่า 15 ปี หน่วยงานรับผิดชอบ : เทศบาลตำบลจี้ ใช้แบบมาตรฐาน : ไม่ทราบ

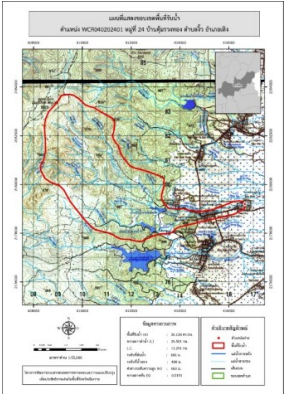
| พื้นที่รับน้ำของฝายและข้อมูลประกอบ | สภาพโดยรวมของฝายและแนวทางแก้ไขปรับปรุงเบื้องต้น |

| พื้นที่รับน้ำของฝายและข้อมูลประกอบ | สภาพโดยรวมของฝายและแนวทางแก้ไขปรับปรุงเบื้องต้น |
|---|---|
| <p>ข้อมูลพื้นที่รับน้ำของฝาย A = 20.138 ตารางกิโลเมตร L = 26.501 กิโลเมตร LC = 13.251 กิโลเมตร H = 400 เมตร s = 0.015 c = 0.1 I = 40 มิลลิเมตร/ชั่วโมง Return period = 20 ปี อัตราการไหลสูงสุด = 22.393 ลบ.ม./วินาที</p> | <p>สภาพโดยรวมของฝาย ส่วนควบคุมน้ำ : มีรอยแตกร้าว ทรุดตัว มีรูโหว่ และรั่วปานกลาง มีการกัดเซาะน้อย มีวัชพืชขึ้นน้อย ส่วนท้ายน้ำ : มีการกัดเซาะ ทรุดตัว แตกร้าว และรั่วน้อย มีรูโหว่ปานกลาง มีวัชพืชขึ้นน้อย ระบบส่งน้ำ : มีสภาพปกติ มีวัชพืชขึ้นน้อย</p> <p>แนวทางแก้ไขปรับปรุงเบื้องต้น เนื่องจากสภาพฝายค่อนข้างเก่า ไม่คุ้มค่าในการปรับปรุง และใช้งบประมาณสูง ยังสามารถใช้งานงานได้จนกว่าจะหมดสภาพ ควรกำจัดวัชพืชออก ขุดลอกเอาตะกอนออก และวางมาตรการกำจัดวัชพืชตามระยะเวลาที่เหมาะสม ดังนั้นหากสามารถก่อสร้างใหม่ได้ควรรื้อถอน และก่อสร้างใหม่ให้สามารถรองรับปริมาณน้ำสูงสุดได้</p> |
