การตรวจสอบสภาพฝายและแนวทางแก้ไขปรับปรุงเพื่อเพิ่มประสิทธิภาพฝาย ในพื้นที่จังหวัดเชียงราย

รหัสฝายที่ : WCR040300403

ชื่อฝาย : - ชื่อลำน้ำ : ห้วยฝักกูด ลำน้ำสาขาของ : ประเภทลำน้ำ : ลำห้วย วันที่สำรวจ : 23 เม.ย. 64
 หมู่บ้าน : หมู่ที่ 4 ปล้องเหนือ ตำบล : ปล้อง อำเภอ : เทิง จังหวัด : เชียงราย
 ก่อสร้าง เมื่อปี พ.ศ. : - อายุฝาย : มากกว่า 20 ปี หน่วยงานรับผิดชอบ : ชาวบ้าน ก่อสร้างเองโดยใช้แรงงานชาวบ้าน ใช้งบของ : ชาวบ้าน

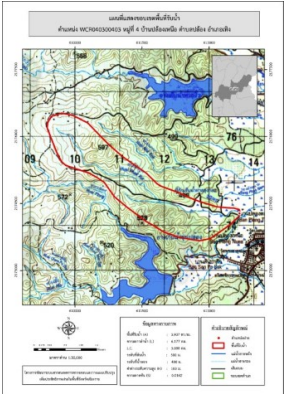
พื้นที่รับน้ำของฝายและข้อมูลประกอบ	สภาพโดยรวมของฝายและแนวทางแก้ไขปรับปรุงเบื้องต้น

<p><u>ข้อมูลพื้นที่รับน้ำของฝาย</u> A = 3.907 ตารางกิโลเมตร L = 6.177 กิโลเมตร LC = 3.088 กิโลเมตร H = 100 เมตร s = 0.016 c = 0.1 I = 50 มิลลิเมตร/ชั่วโมง Return period = 20 ปี อัตราการไหลสูงสุด = 5.431 ลบ.ม./วินาที</p>	<p><u>สภาพโดยรวมของฝาย</u> ส่วนควบคุมน้ำ : มีการกัดเซาะ ทรุดตัว แคร็ก มีรูโหว่ และรั่วเล็กน้อย มีวัชพืชขึ้นน้อย ส่วนท้ายน้ำ : มีการกัดเซาะ ทรุดตัว แคร็ก มีรูโหว่ และรั่วเล็กน้อย มีวัชพืชขึ้นน้อย ระบบส่งน้ำ : โดยรวมมีสภาพปกติ มีการกัดเซาะเล็กน้อย มีวัชพืชขึ้นน้อย</p> <p><u>แนวทางแก้ไขปรับปรุงเบื้องต้น</u> เนื่องจากสภาพฝายค่อนข้างเก่า ไม่คุ้มค่าในการปรับปรุง และใช้งบประมาณสูง ยังสามารถใช้งานงานได้จนกว่าจะหมดสภาพ ควรกำจัดวัชพืชที่ออก ขุดลอกเอาตะกอนออก และวางมาตรการกำจัดวัชพืชตามระยะเวลาที่เหมาะสม</p>
