การตรวจสอบสภาพฝายและแนวทางแก้ไขปรับปรุงเพื่อเพิ่มประสิทธิภาพฝาย ในพื้นที่จังหวัดเชียงราย

รหัสฝายที่ : WCR040401203

ชื่อฝาย : - ชื่อลำน้ำ : ห้วยฝาย ลำน้ำสาขาของ : ห้วยแมลลอย ประเภทลำน้ำ : ลำห้วย วันที่สำรวจ : 21 เม.ย. 64
 หมู่บ้าน : หมู่ที่ 12 ศรีมงคล ตำบล : แมลลอย อำเภอ : เทิง จังหวัด : เชียงราย
 ก่อสร้าง เมื่อปี พ.ศ. : - อายุฝาย : มากกว่า 40 ปี หน่วยงานรับผิดชอบ : อบต.แมลลอย ออกแบบเอง

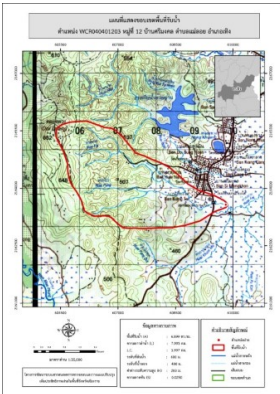
พื้นที่รับน้ำของฝายและข้อมูลประกอบ	สภาพโดยรวมของฝายและแนวทางแก้ไขปรับปรุงเบื้องต้น

<p>ข้อมูลพื้นที่รับน้ำของฝาย A = 6.899 ตารางกิโลเมตร L = 7.993 กิโลเมตร LC = 3.997 กิโลเมตร H = 200 เมตร s = 0.025 c = 0 I = 0 มิลลิเมตร/ชั่วโมง Return period = 500 ปี อัตราการไหลสูงสุด = 0.476 ลบ.ม./วินาที</p>	<p>สภาพโดยรวมของฝาย ถูกกัดเซาะพังเสียหายหมดสภาพ แนวทางแก้ไขปรับปรุงเบื้องต้น ควรรื้อถอน และก่อสร้างใหม่ให้สามารถรองรับปริมาณน้ำสูงสุดได้</p>
