ชื่อฝาย : - ชื่อลำน้ำ : เหมืองร่องเปา ลำน้ำสาขาของ : ร่องเปา/น้ำพุ/แม่น้ำอิง ประเภทลำน้ำ : ลำเหมือง วันที่สำรวจ : 19 เม.ย. 64
 หมู่บ้าน : หมู่ที่ 7 ป่าก๊ก ตำบล : เชียงเคี่ยน อำเภอ : เทิง จังหวัด : เชียงราย
 ก่อสร้าง เมื่อปี พ.ศ. : 2562 อายุฝาย : 2 หน่วยงานรับผิดชอบ : ก่อสร้างเองโดยใช้แรงงานชาวบ้าน ใช้งบของ : SCG
 เทศบาลตำบลเชียงเคี่ยน

ลักษณะทั่วไป

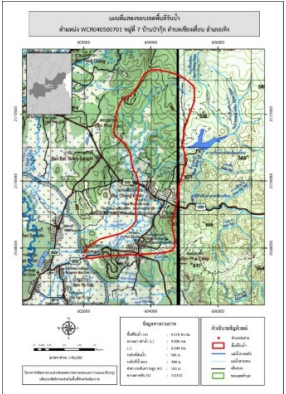
พื้นที่รับน้ำของฝายและข้อมูลประกอบ

<p>ข้อมูลพื้นที่รับน้ำของฝาย A = 9.178 ตารางกิโลเมตร L = 9.096 กิโลเมตร LC = 4.548 กิโลเมตร H = 100 เมตร s = 0.011 c = 0.1 I = 25 มิลลิเมตร/ชั่วโมง Return period = 20 ปี อัตราการไหลสูงสุด = 6.379 ลบ.ม./วินาที</p>	<p>สภาพโดยรวมของฝาย</p> <p>ส่วนเหนือน้ำ : มีการกัดเซาะ ทรุตตัว แตกร้าว มีรูโหว่ และรั่วเล็กน้อย มีวัชพืชขึ้นน้อย ส่วนควบคุมน้ำ : มีสภาพปกติ ส่วนท้ายน้ำ : มีการกัดเซาะ ทรุตตัว แตกร้าว มีรูโหว่ และรั่วเล็กน้อย มีวัชพืชขึ้นน้อย ระบบส่งน้ำ : มีสภาพปกติ มีวัชพืชขึ้นน้อย</p> <p>แนวทางแก้ไขปรับปรุงเบื้องต้น</p> <p>มีสภาพโดยรวมปกติ มีการกัดเซาะด้านเหนือน้ำ และท้ายน้ำเล็กน้อย ดังนั้นควรกำจัดวัชพืชออก ขุดลอกเอาตะกอนออก และวางมาตรการกำจัดวัชพืชตามระยะเวลาที่เหมาะสม</p>
---	---
