การตรวจสอบสภาพฝายและแนวทางแก้ไขปรับปรุงเพื่อเพิ่มประสิทธิภาพฝาย ในพื้นที่จังหวัดเชียงราย

รหัสฝายที่ : WCR040900601

ชื่อฝาย : ห้วยทรายกาด      ชื่อลำน้ำ : ห้วยทรายกาด      ลำน้ำสาขาของ :      ประเภทลำน้ำ : ลำห้วย      วันที่สำรวจ : 30 เม.ย. 64  
น้ำทาว/แม่น้ำลาว/แม่น้ำอิง

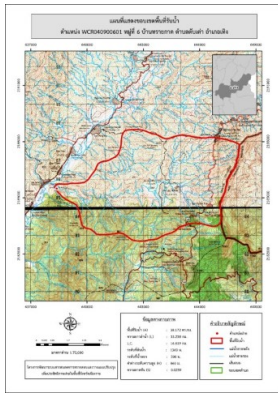
| สภาพฝายของแต่ละองค์ประกอบ (Element) | | | |
|---|---|---|---|
| พื้นที่รับน้ำของฝายและข้อมูลประกอบ | | สภาพโดยรวมของฝายและแนวทางแก้ไขปรับปรุงเบื้องต้น | |

### ข้อมูลพื้นที่รับน้ำของฝาย

A = 38.172 ตารางกิโลเมตร

L = 33.238 กิโลเมตร

LC = 16.619 กิโลเมตร

H = 860 เมตร

s = 0.026
