การตรวจสอบสภาพฝายและแนวทางแก้ไขปรับปรุงเพื่อเพิ่มประสิทธิภาพฝาย ในพื้นที่จังหวัดเชียงราย

รหัสฝายที่ : WCR040900804

ชื่อฝาย : -      ชื่อลำน้ำ : ห้วยโป่ง      ลำน้ำสาขาของ :      ประเภทลำน้ำ : ลำห้วย      วันที่สำรวจ : 30 เม.ย. 64  
 น้าหงาว/แม่น้ำลาว/แม่น้ำอิง

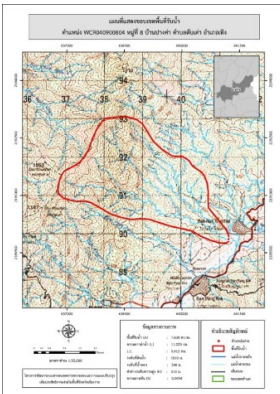
| พื้นที่รับน้ำของฝายและข้อมูลประกอบ | สภาพโดยรวมของฝายและแนวทางแก้ไขปรับปรุงเบื้องต้น |
| <p>ข้อมูลพื้นที่รับน้ำของฝาย</p> <p>A = 7.604 ตารางกิโลเมตร</p> <p>L = 11.225 กิโลเมตร</p> <p>LC = 5.612 กิโลเมตร</p> <p>H = 510 เมตร</p> <p>s = 0.045</p> <p>c = 0</p> <p>I = 0 มิลลิเมตร/ชั่วโมง</p> <p>Return period = 100 ปี</p> <p>อัตราการไหลสูงสุด = 0.534 ลบ.ม./วินาที</p> | <p>สภาพโดยรวมของฝาย</p> <p>ส่วนควบคุมน้ำ : มีการกัดเซาะปานกลาง ทรุดตัว และแตกร่วนย่อย มีวัชพืชขึ้นน้อย ส่วนท้ายน้ำ : มีการกัดเซาะน้อย มีวัชพืชขึ้นปานกลาง ระบบส่งน้ำ : มีการกัดเซาะน้อย โดยรวมสภาพปกติ มีวัชพืชขึ้นน้อย</p> <p>แนวทางแก้ไขปรับปรุงเบื้องต้น</p> <p>เนื่องจากเป็นฝายเก่าไม่คุ้มค่าในการปรับปรุง แต่ยังมีสภาพพอที่จะใช้งานได้จนกว่าจะหมดสภาพ ดังนั้นหากสามารถก่อสร้างใหม่ได้ควรริ่อดนอน และก่อสร้างใหม่ให้สามารถรองรับปริมาณน้ำสูงสุดได้</p> |
