การตรวจสอบสภาพฝายและแนวทางแก้ไขปรับปรุงเพื่อเพิ่มประสิทธิภาพฝาย ในพื้นที่จังหวัดเชียงราย

รหัสฝายที่ : WCR040901803

ชื่อฝาย : - ชื่อลำน้ำ : ห้วยตบเต่า ลำน้ำสาขาของ : ประเภทลำน้ำ : ลำห้วย วันที่สำรวจ : 30 เม.ย. 64
 หมู่บ้าน : หมู่ที่ 18 ธาตุ ตำบล : ตบเต่า อำเภอ : เทิง จังหวัด : เชียงราย
 ก่อสร้าง เมื่อปี พ.ศ. : 2555 อายุฝาย : 9 หน่วยงานรับผิดชอบ : อบต.ตบเต่า ออกแบบเอง

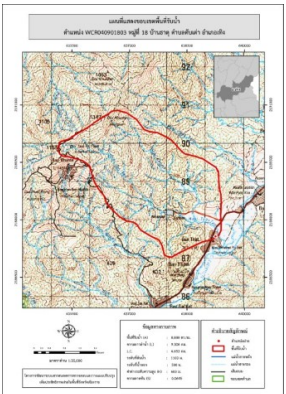
พื้นที่รับน้ำของฝายและข้อมูลประกอบ	สภาพโดยรวมของฝายและแนวทางแก้ไขปรับปรุงเบื้องต้น

<p>ข้อมูลพื้นที่รับน้ำของฝาย</p> <p>A = 8.888 ตารางกิโลเมตร</p> <p>L = 9.306 กิโลเมตร</p> <p>LC = 4.653 กิโลเมตร</p> <p>H = 600 เมตร</p> <p>s = 0.064</p> <p>c = 0.1</p> <p>I = 50 มิลลิเมตร/ชั่วโมง</p> <p>Return period = 20 ปี</p> <p>อัตราการไหลสูงสุด = 12.354 ลบ.ม./วินาที</p>	<p>สภาพโดยรวมของฝาย</p> <p>ส่วนควบคุมน้ำ : มีการกัดเซาะ ทรุดตัว และแตกร้าวน้อย มีวัชพืชขึ้นน้อย ส่วนท้ายน้ำ : มีการกัดเซาะ ทรุดตัว แตกร้าว มีรูโหว่ และรั่วปานกลาง มีวัชพืชขึ้นปานกลาง ระบบส่งน้ำ : มีสภาพปกติ มีวัชพืชขึ้นน้อย</p> <p>แนวทางแก้ไขปรับปรุงเบื้องต้น</p> <p>มีสภาพพอที่จะใช้งานได้จนกว่าจะหมดสภาพ ดังนั้นหากสามารถก่อสร้างใหม่ได้ควรรีดถอนและก่อสร้างใหม่ให้สามารถรองรับปริมาณน้ำสูงสุดได้</p>
