ชื่อฝาย : อุ่นโน ชื่อลำน้ำ : ห้วยไคร้ ลำน้ำสาขาของ : ประเภทลำน้ำ : ลำห้วย วันที่สำรวจ : 30 เม.ย. 64
 หมู่บ้าน : หมู่ที่ 22 ไคร้เดชะบุญเรือง ตำบล : ตับเต่า อำเภอ : เทิง จังหวัด : เชียงราย
 ก่อสร้าง เมื่อปี พ.ศ. : - อายุฝาย : มากกว่า 20 ปี หน่วยงานรับผิดชอบ : อบต.ตบเต่า ใช้แบบมาตรฐาน : มข.27

ลักษณะทั่วไป			
ประเภทของสันฝาย : ฝายไหลตกตรง	ความสูงสัน : 1.50 เมตร	ความกว้างสัน : 15.00 เมตร	
ประตูระบายน้ำ : มี	ชนิดบานประตู : บานตรง	ขนาด (กว้าง*สูง) : 1.00*0.80	จำนวน : 6 ชุด ชนิดเครื่องยกบาน : -
อาคารบังคับน้ำ : มี	แบบเปิด : ฝั้งซ้าย	ชนิดบานประตู : -	ชนิดเครื่องยกบาน :-
ระบบส่งน้ำ : มี	ลักษณะคลอง : คลองดิน	ขนาดกันคลองกว้าง : 1.00 เมตร	ความยาวประมาณ : 1.50 กิโลเมตรเมตร

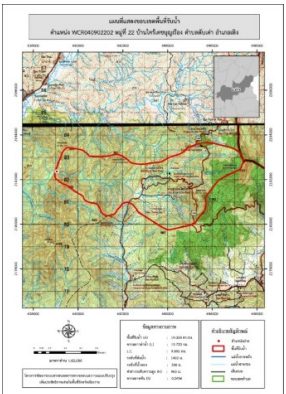
พื้นที่รับน้ำของฝายและข้อมูลประกอบ	สภาพโดยรวมของฝายและแนวทางแก้ไขปรับปรุงเบื้องต้น

<p>ข้อมูลพื้นที่รับน้ำของฝาย</p> <p>A = 19.008 ตารางกิโลเมตร L = 19.72 กิโลเมตร LC = 9.86 กิโลเมตร H = 900 เมตร s = 0.046 c = 0 I = 0 มิลลิเมตร/ชั่วโมง Return period = 500 ปี อัตราการไหลสูงสุด = 1.559 ลบ.ม./วินาที</p>	<p>สภาพโดยรวมของฝาย</p> <p>ส่วนควบคุมน้ำ : มีการกัดเซาะ ทรุดตัว รั่ว และมีรูพรุนน้อย มีการแตกร้าวเนื่องจากการทับสะพาน และตอม่อออก มีวัชพืชขึ้นน้อย ส่วนท้ายน้ำ : มีการกัดเซาะ ทรุดตัว แตกร้าว มีรูพรุน และร่วนน้อย มีวัชพืชขึ้นน้อย ระบบส่งน้ำ : มีสภาพปกติ มีวัชพืชขึ้นน้อย</p> <p>แนวทางแก้ไขปรับปรุงเบื้องต้น</p> <p>เนื่องจากเป็นฝายเก่าไม่คุ้มค่าในการปรับปรุง แต่ยังมีสภาพพอที่จะใช้งานได้จนกว่าจะหมดสภาพ ดังนั้นหากสามารถก่อสร้างใหม่ได้ควรรื้อถอน และก่อสร้างใหม่ให้สามารถรองรับปริมาณน้ำสูงสุดได้ มีรายละเอียดดังแสดงในแบบ</p>
