การตรวจสอบสภาพฝายและแนวทางแก้ไขปรับปรุงเพื่อเพิ่มประสิทธิภาพฝาย ในพื้นที่จังหวัดเชียงราย

รหัสฝายที่ : WCR041001302

ชื่อฝาย : วัดดอนแยง      ชื่อลำน้ำ : เหมืองน้ำหาว      ลำน้ำสาขาของ :      ประเภทลำน้ำ : ลำเหมือง      วันที่สำรวจ : 23 เม.ย. 64  
 หมู่บ้าน : หมู่ที่ 13 ดอนแยง      ตำบล : หาว      อำเภอ : เทิง      จังหวัด : เชียงราย  
 ก่อสร้าง เมื่อปี พ.ศ. : 2557      อายุฝาย : 7      หน่วยงานรับผิดชอบ : อบจ.เชียงราย      ออกแบบเอง

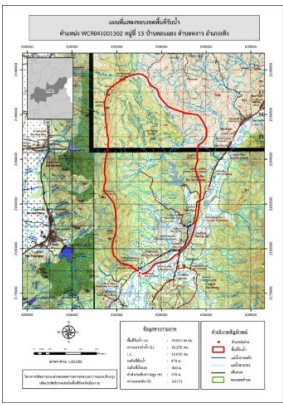
พื้นที่รับน้ำของฝายและข้อมูลประกอบ      สภาพโดยรวมของฝายและแนวทางแก้ไขปรับปรุงเบื้องต้น

<p>ข้อมูลพื้นที่รับน้ำของฝาย</p> <p>A = 29.911 ตารางกิโลเมตร</p> <p>L = 33.27 กิโลเมตร</p> <p>LC = 16.635 กิโลเมตร</p> <p>H = 570 เมตร</p> <p>s = 0.017</p> <p>c = 0.1</p> <p>l = 45 มิลลิเมตร/ชั่วโมง</p> <p>Return period = 20 ปี</p> <p>อัตราการไหลสูงสุด = 37.419 ลบ.ม./วินาที</p>	<p>สภาพโดยรวมของฝาย</p> <p>ส่วนเหนือน้ำ : มีการกัดเซาะ ทรุดตัว มีรูโหวง และรั่วเล็กน้อย มีวัชพืชขึ้นน้อย ส่วนควบคุมน้ำ : มีการกัดเซาะ ทรุดตัว แกรวด และรั่วเล็กน้อย มีวัชพืชขึ้นน้อย ส่วนท้ายน้ำ : มีการแตกกรวด และรั่วเล็กน้อย มีวัชพืชขึ้นน้อย ส่วน Protection ท้ายน้ำ : มีการกัดเซาะ และทรุดตัวน้อย มีวัชพืชขึ้นเล็กน้อย ระบบส่งน้ำ : โดยรวมสภาพปกติ มีวัชพืชขึ้นน้อย</p> <p>แนวทางแก้ไขปรับปรุงเบื้องต้น</p> <p>โดยรวมมีสภาพปกติ ดังนั้นควรกำจัดวัชพืชออก ขุดลอกเอาตะกอนออก และวางมาตรการกำจัดวัชพืชตามระยะเวลาที่เหมาะสม</p>
---	--	---
