การตรวจสอบสภาพฝายและแนวทางแก้ไขปรับปรุงเพื่อเพิ่มประสิทธิภาพฝาย ในพื้นที่จังหวัดเชียงราย

รหัสฝายที่ : WCR041200503

ชื่อฝาย : การไฟฟ้า ชื่อลำน้ำ : ห้วยตาด ลำน้ำสาขาของ : ประเภทลำน้ำ : ลำห้วย วันที่สำรวจ : 20 เม.ย. 64
 หมู่บ้าน : หมู่ที่ 5 ทุ่งด้อม ตำบล : ศรีดอนไชย อำเภอ : เทิง จังหวัด : เชียงราย
 ก่อสร้าง เมื่อปี พ.ศ. : 2557 อายุฝาย : 7 หน่วยงานรับผิดชอบ : อบต.ศรีดอนไชย ออกแบบเอง

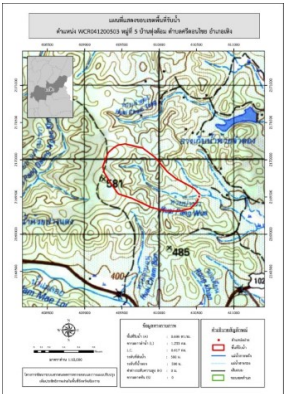
พื้นที่รับน้ำของฝายและข้อมูลประกอบ	สภาพโดยรวมของฝายและแนวทางแก้ไขปรับปรุงเบื้องต้น

<p>ข้อมูลพื้นที่รับน้ำของฝาย A = 0.686 ตารางกิโลเมตร L = 1.233 กิโลเมตร LC = 0.616 กิโลเมตร H = 0 เมตร s = 0 c = 0 I = 0 มิลลิเมตร/ชั่วโมง Return period = 500 ปี อัตราการไหลสูงสุด = 0.032 ลบ.ม./วินาที</p>	<p>สภาพโดยรวมของฝาย</p> <p>ส่วนควบคุมน้ำ : มีสภาพปกติ มีวัชพืชขึ้นน้อย ส่วนท้ายน้ำ : มีสภาพปกติ มีวัชพืชขึ้นปานกลาง</p> <p>แนวทางแก้ไขปรับปรุงเบื้องต้น</p> <p>มีสภาพปกติ ดังนั้นควรกำจัดวัชพืชออก ขุดลอกเอาตะกอนออก และวางมาตรการกำจัดวัชพืชตามระยะเวลาที่เหมาะสม</p>
