ชื่อฝาย : - ชื่อลำน้ำ : หนงอย่าง ลำน้ำสาขาของ : หนงซง ประเภทลำน้ำ : ลำห้วย วันที่สำรวจ : 20 เม.ย. 64
 หมู่บ้าน : หมู่ที่ 10 ม่อนหินแก้ว ตำบล : ศรีดอนไชย อำเภอ : เทิง จังหวัด : เชียงราย
 ก่อสร้าง เมื่อปี พ.ศ. : - อายุฝาย : มากกว่า 30 ปี หน่วยงานรับผิดชอบ : อบต.ศรีดอนไชย ไซ้แบบมาตรฐาน : มข.27

ผลการตรวจสอบสภาพฝาย

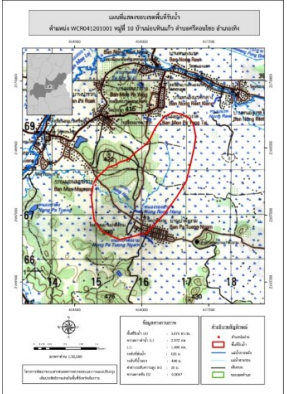
พื้นที่รับน้ำของฝายและข้อมูลประกอบ	สภาพโดยรวมของฝายและแนวทางแก้ไขปรับปรุงเบื้องต้น

<p>ข้อมูลพื้นที่รับน้ำของฝาย</p> <p>A = 3.876 ตารางกิโลเมตร</p> <p>L = 2.972 กิโลเมตร</p> <p>LC = 1.486 กิโลเมตร</p> <p>H = 20 เมตร</p> <p>s = 0.007</p> <p>c = 0.1</p> <p>l = 100 มิลลิเมตร/ชั่วโมง</p> <p>Return period = 20 ปี</p> <p>อัตราการไหลสูงสุด = 10.777 ลบ.ม./วินาที</p>	<p>สภาพโดยรวมของฝาย</p> <p>ส่วนควบคุมน้ำ : มีการกัดเซาะ มีรูโหว่ และรั่วเล็กน้อย มีรอยแตกร้าวปานกลาง มีวัชพืชขึ้นน้อย</p> <p>ส่วนท้ายน้ำ : มีการกัดเซาะ มีรูโหว่ และรั่วน้อย ระบบส่งน้ำ : ถูกครูดักกั้นทางน้ำไม่สามารถส่งน้ำได้</p> <p>แนวทางแก้ไขปรับปรุงเบื้องต้น</p> <p>เนื่องจากสภาพฝายค่อนข้างเก่า ไม่คุ้มค่าในการปรับปรุง และใช้งบประมาณสูง</p> <p>ยังสามารถใช้งานได้นานกว่าจะหมดสภาพ ดังนั้นควรกำจัดวัชพืชออก ขุดลอกเอาตะกอนออก และวางมาตรการกำจัดวัชพืชตามระยะเวลาที่เหมาะสม ดังนั้นหากสามารถก่อสร้างใหม่ได้ควรรื้อถอนและก่อสร้างใหม่ให้สามารถรองรับปริมาณน้ำสูงสุดได้ ส่วนท้ายน้ำ : เจริญให้ขุดเปิดทางน้ำเพื่อให้สามารถส่งน้ำไปยังพื้นที่เกษตรได้ และขุดลอกตลอดเส้นทางวางมาตรการขุดลอก และกำจัดวัชพืชตามระยะเวลาที่เหมาะสม</p>
