การตรวจสอบสภาพฝายและแนวทางแก้ไขปรับปรุงเพื่อเพิ่มประสิทธิภาพฝาย ในพื้นที่จังหวัดเชียงราย

รหัสฝายที่ : WCR041300301

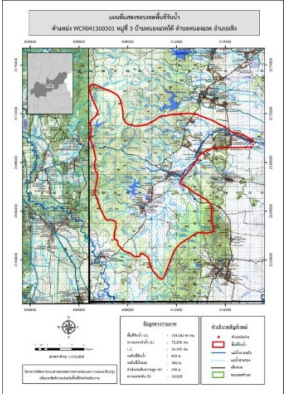
พื้นที่รับน้ำของฝายและข้อมูลประกอบ	สภาพโดยรวมของฝายและแนวทางแก้ไขปรับปรุงเบื้องต้น

<p>ข้อมูลพื้นที่รับน้ำของฝาย</p> <p>A = 103.042 ตารางกิโลเมตร</p> <p>L = 72.29 กิโลเมตร</p> <p>LC = 36.145 กิโลเมตร</p> <p>H = 200 เมตร</p> <p>s = 0.003</p> <p>c = 0.1</p> <p>I = 90 มิลลิเมตร/ชั่วโมง</p> <p>Return period = 20 ปี</p> <p>อัตราการไหลสูงสุด = 257.811 ลบ.ม./วินาที</p>	<p>สภาพโดยรวมของฝาย</p> <p>ส่วนควบคุมน้ำ : มีการกัดเซาะ แดกร้าว และร้าวเล็กน้อย มีวัชพืชขึ้นน้อย ส่วนท้ายน้ำ : มีการกัดเซาะ แดกร้าว มีรูโหว่ และร่วนน้อย ระบบส่งน้ำ : มีสภาพปกติ มีวัชพืชขึ้นน้อย</p> <p>แนวทางแก้ไขปรับปรุงเบื้องต้น</p> <p>เนื่องจากสภาพฝายค่อนข้างเก่า ไม่คุ้มค่าในการปรับปรุง และใช้งบประมาณสูง ยังสามารถใช้งานงานได้จนกว่าจะหมดสภาพ ดังนั้นควรกำจัดวัชพืชออก ขุดลอกเอาตะกอนออก และวางมาตรการกำจัดวัชพืชตามระยะเวลาที่เหมาะสม ดังนั้นหากสามารถก่อสร้างใหม่ได้ควรริ้วถอน และก่อสร้างใหม่ให้สามารถรองรับปริมาณน้ำสูงสุดได้</p>
