การตรวจสอบสภาพฝายและแนวทางแก้ไขปรับปรุงเพื่อเพิ่มประสิทธิภาพฝาย ในพื้นที่จังหวัดเชียงราย

รหัสฝายที่ : WCR050101501

ชื่อฝาย :- ชื่อลำน้ำ : สันตะเกียบ ลำน้ำสาขาของ : ประเภทลำน้ำ : แม่น้ำสาขา วันที่สำรวจ : 23 เม.ย. 64
 หมู่บ้าน : หมู่ที่ 15 สันตะเคียน ตำบล : สันมะเค็ด อำเภอ : พาน จังหวัด : เชียงราย น้ำฮ่าง/น้ำพุง/แม่น้ำอิง
 ก่อสร้าง เมื่อปี พ.ศ. : - อายุฝาย : มากกว่า20ปี หน่วยงานรับผิดชอบ : ออกแบบเอง
 เทศบาลตำบลสันมะเค็ด

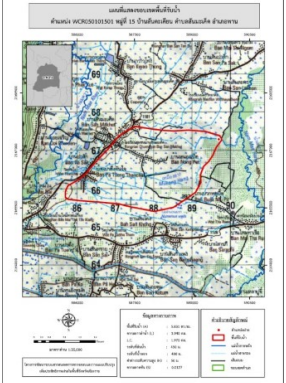
พื้นที่รับน้ำของฝายและข้อมูลประกอบ สภาพโดยรวมของฝายและแนวทางแก้ไขปรับปรุงเบื้องต้น

<p>ข้อมูลพื้นที่รับน้ำของฝาย</p> <p>A = 5.831 ตารางกิโลเมตร</p> <p>L = 3.94 กิโลเมตร</p> <p>LC = 1.97 กิโลเมตร</p> <p>H = 50 เมตร</p> <p>s = 0.013</p> <p>c = 0.1</p> <p>l = 45 มิลลิเมตร/ชั่วโมง</p> <p>Return period = 20 ปี</p> <p>อัตราการไหลสูงสุด = 7.295 ลบ.ม./วินาที</p>	<p>สภาพโดยรวมของฝาย</p> <p>ถูกกัดเซาะพังเสียหายค่อนข้างมาก</p> <p>แนวทางแก้ไขปรับปรุงเบื้องต้น</p> <p>ควรรื้อถอน และก่อสร้างใหม่ให้สามารถรองรับปริมาณน้ำสูงสุดได้</p>
--	---
