การตรวจสอบสภาพฝายและแนวทางแก้ไขปรับปรุงเพื่อเพิ่มประสิทธิภาพฝาย ในพื้นที่จังหวัดเชียงราย

รหัสฝายที่ : WCR050200502

ชื่อฝาย : - ชื่อลำน้ำ : แม่น้ำกว๊าน
 ลำน้ำสาขาของ : ประเภทลำน้ำ : ลำเหมือง วันที่สำรวจ : 21 เม.ย. 64
 น้ำพุ/แม่น้ำอิง/แม่น้ำโขง
 หมู่บ้าน : หมู่ที่ 5 จำผักกูด ตำบล : แม่จ๋อ อำเภอ : พาน จังหวัด : เชียงราย
 ก่อสร้าง เมื่อปี พ.ศ. : - อายุฝาย : มากกว่า30ปี หน่วยงานรับผิดชอบ : ที่ว่าการอำเภอพาน ก่อสร้างเองโดยใช้แรงงานชาวบ้าน ใช้งบของ : ที่ว่าการอำเภอ

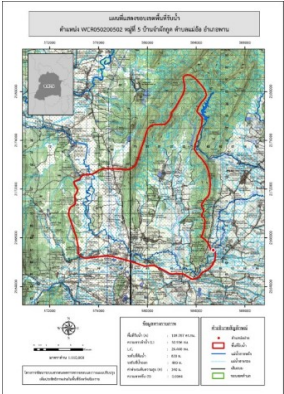
พื้นที่รับน้ำของฝายและข้อมูลประกอบ	สภาพโดยรวมของฝายและแนวทางแก้ไขปรับปรุงเบื้องต้น

<p>ข้อมูลพื้นที่รับน้ำของฝาย A = 109.787 ตารางกิโลเมตร L = 52.936 กิโลเมตร LC = 26.468 กิโลเมตร H = 340 เมตร s = 0.006 c = 0.1 I = 70 มิลลิเมตร/ชั่วโมง Return period = 20 ปี อัตราการไหลสูงสุด = 213.646 ลบ.ม./วินาที</p>	<p>สภาพโดยรวมของฝาย ได้รับความเสียหายมากตัวฝายไม่สามารถใช้งานได้ แนวทางแก้ไขปรับปรุงเบื้องต้น ควรรื้อถอน และก่อสร้างใหม่ให้สามารถรองรับปริมาณน้ำสูงสุดได้</p>
