การตรวจสอบสภาพฝายและแนวทางแก้ไขปรับปรุงเพื่อเพิ่มประสิทธิภาพฝาย ในพื้นที่จังหวัดเชียงราย

รหัสฝายที่ : WCR050200701

ชื่อฝาย : - ชื่อลำน้ำ : แม่อ้อ ลำน้ำสาขาของ : ประเภทลำน้ำ : ลำห้วย วันที่สำรวจ : 20 เม.ย. 64
 หมู่บ้าน : หมู่ที่ 7 ปอเรียง ตำบล : แม่อ้อ อำเภอ : พาน จังหวัด : เชียงราย
 ก่อสร้าง เมื่อปี พ.ศ. : - อายุฝาย : มากกว่า15ปี หน่วยงานรับผิดชอบ : อบต.แม่อ้อ ไซ้แบบมาตรฐาน : มข.27

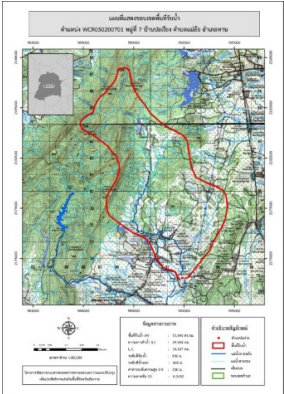
พื้นที่รับน้ำของฝายและข้อมูลประกอบ	สภาพโดยรวมของฝายและแนวทางแก้ไขปรับปรุงเบื้องต้น

<p><u>ข้อมูลพื้นที่รับน้ำของฝาย</u> A = 51.84 ตารางกิโลเมตร L = 29.054 กิโลเมตร LC = 14.527 กิโลเมตร H = 530 เมตร s = 0.018 c = 0.1 I = 10 มิลลิเมตร/ชั่วโมง Return period = 20 ปี อัตราการไหลสูงสุด = 14.412 ลบ.ม./วินาที</p>	<p><u>สภาพโดยรวมของฝาย</u> ส่วนควบคุมน้ำ : มีการกัดเซาะ แดกร้าว และรื้อเล็กน้อย มีวัชพืชขึ้นน้อย ส่วนท้ายน้ำ : มีสภาพปกติ มีวัชพืชขึ้นน้อย ระบบส่งน้ำ : มีการกัดเซาะน้อยโดยรวมมีสภาพปกติ มีวัชพืชขึ้นน้อย</p> <p><u>แนวทางแก้ไขปรับปรุงเบื้องต้น</u> เนื่องจากสภาพฝายค่อนข้างเก่า ไม่คุ้มค่าในการปรับปรุง และใช้งบประมาณสูง ยังสามารถใช้งานงานได้จนกว่าจะหมดสภาพ ดังนั้นควรกำจัดวัชพืชออก ขุดลอกเอาตะกอนออก และวางมาตรการกำจัดวัชพืชตามระยะเวลาที่เหมาะสม ดังนั้นหากสามารถก่อสร้างใหม่ได้ควรรื้อถอน และก่อสร้างใหม่ให้สามารถรองรับปริมาณน้ำสูงสุดได้</p>
