ชื่อฝาย : - ชื่อลำน้ำ : แม่อ้อ สำนักงานสาขาของ : ประเภทลำน้ำ : ลำห้วย วันที่สำรวจ : 20 เม.ย. 64
 หมู่บ้าน : หมู่ที่ 7 ปอเรียง ตำบล : แม่อ้อ อำเภอ : พาน จังหวัด : เชียงราย
 ก่อสร้าง เมื่อปี พ.ศ. : - อายุฝาย : มากกว่า 20 ปี หน่วยงานรับผิดชอบ : อบต.แม่อ้อ ใช้แบบมาตรฐาน : มข.27

ลักษณะทั่วไป			
ประเภทของสันฝาย : ฝายไหลตกตรง	ความสูงสัน : 2.00 เมตร	ความกว้างสัน : 14.50 เมตร	
ประตูระบายน้ำ : มี	ชนิดบานประตู : บานตรง	ขนาด (กว้าง*สูง) : 1.20*1.20	จำนวน : 9 ชุด ชนิดเครื่องยกบาน : -
อาคารบังคับน้ำ : มี	แบบเปิด : ฝั้งซ้าย	ชนิดบานประตู : บานตรง	ชนิดเครื่องยกบาน : เครื่องก้านคั่นชัก
ระบบส่งน้ำ : มี	ลักษณะคลอง : คลองดิน	ขนาดก้นคลองกว้าง : 1.00 เมตร	ความยาวประมาณ : 4.00 กิโลเมตรเมตร

ผลการตรวจสอบสภาพฝาย

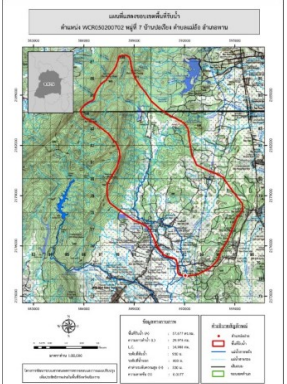
พื้นที่รับน้ำของฝายและข้อมูลประกอบ	สภาพโดยรวมของฝายและแนวทางแก้ไขปรับปรุงเบื้องต้น

<p>ข้อมูลพื้นที่รับน้ำของฝาย A = 57.677 ตารางกิโลเมตร L = 29.976 กิโลเมตร LC = 14.988 กิโลเมตร H = 530 เมตร s = 0.018 c = 0.1 I = 35 มิลลิเมตร/ชั่วโมง Return period = 20 ปี อัตราการไหลสูงสุด = 56.119 ลบ.ม./วินาที</p>	<p>สภาพโดยรวมของฝาย ส่วนควบคุมน้ำ : มีการกัดเซาะ แดกร้าว และรื้อเล็กน้อย มีวัชพืชขึ้นน้อย ส่วนท้ายน้ำ : มีสภาพปกติ มีวัชพืชขึ้นเล็กน้อย ระบบส่งน้ำ : มีการกัดเซาะน้อยโดยรวมมีสภาพปกติ มีวัชพืชขึ้นน้อย</p> <p>แนวทางการปรับปรุงเบื้องต้น เนื่องจากสภาพฝายค่อนข้างเก่า ไม่คุ้มค่าในการปรับปรุง และใช้งบประมาณสูง ยังสามารถใช้งานงานได้นานกว่าจะหมดสภาพ ดังนั้นควรกำจัดวัชพืชออก ขุดลอกเอาตะกอนออก และวางมาตรการกำจัดวัชพืชตามระยะเวลาที่เหมาะสม ดังนั้นหากสามารถก่อสร้างใหม่ได้ควรรื้อถอนและก่อสร้างใหม่ให้สามารถรองรับปริมาณน้ำสูงสุดได้</p>
