การตรวจสอบสภาพฝายและแนวทางแก้ไขปรับปรุงเพื่อเพิ่มประสิทธิภาพฝาย ในพื้นที่จังหวัดเชียงราย

รหัสฝายที่ : WCR050300103

ชื่อฝาย : นายคำตัน สูงใหญ่ ชื่อลำน้ำ : ห้วยโป่งแดง ลำน้ำสาขาของ : แม่ลาว/แม่น้ำกก/แม่น้ำโขง ประเภทลำน้ำ : แม่น้ำสาขา วันที่สำรวจ : 17 เม.ย. 64
 หมู่บ้าน : หมู่ที่ 1 นิคมแม่ลาว ตำบล : ธารทอง อำเภอ : พาน จังหวัด : เชียงราย
 ก่อสร้าง เมื่อปี พ.ศ. : 2559 อายุฝาย : 5 หน่วยงานรับผิดชอบ : อบต.ธารทอง ออกแบบเอง

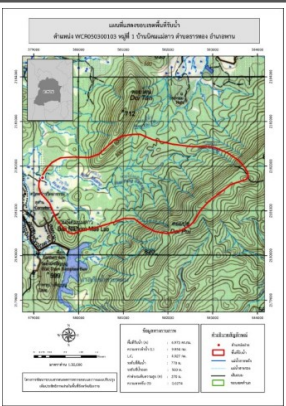
พื้นที่รับน้ำของฝายและข้อมูลประกอบ	สภาพโดยรวมของฝายและแนวทางแก้ไขปรับปรุงเบื้องต้น

<p>ข้อมูลพื้นที่รับน้ำของฝาย</p> <p>A = 6.973 ตารางกิโลเมตร</p> <p>L = 9.854 กิโลเมตร</p> <p>LC = 4.927 กิโลเมตร</p> <p>H = 270 เมตร</p> <p>s = 0.027</p> <p>c = 0.1</p> <p>I = 35 มิลลิเมตร/ชั่วโมง</p> <p>Return period = 20 ปี</p> <p>อัตราการไหลสูงสุด = 6.785 ลบ.ม./วินาที</p>	<p>สภาพโดยรวมของฝาย</p> <p>ถูกกัดเซาะทั้งได้รับความเสียหายค่อนข้างมาก</p> <p>แนวทางแก้ไขปรับปรุงเบื้องต้น</p> <p>ควรรื้อถอน และก่อสร้างใหม่ให้สามารถรองรับปริมาณน้ำสูงสุดได้</p>
