ชื่อฝาย : - ชื่อลำน้ำ : ร่องขุน ลำน้ำสาขาของ : แม่ควา/แม่่าง/น้ำพุง ประเภทลำน้ำ : ลำเหมือง วันที่สำรวจ : 23 เม.ย. 64
 หมู่บ้าน : หมู่ที่ 3 ไร่้อย ตำบล : สันติสุข อำเภอ : พาน จังหวัด : เชียงราย
 ก่อสร้าง เมื่อปี พ.ศ. : - อายุฝาย : มากกว่า20ปี หน่วยงานรับผิดชอบ : อบต.สันติสุข ไซ้แบบมาตรฐาน : ไม่ทราบ

ผลการตรวจสอบสภาพฝาย

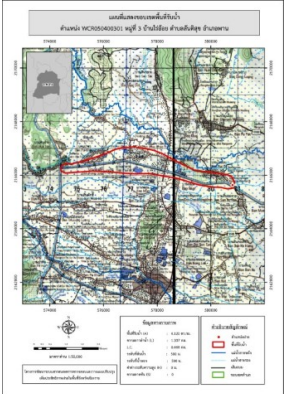
พื้นที่รับน้ำของฝายและข้อมูลประกอบ	สภาพโดยรวมของฝายและแนวทางแก้ไขปรับปรุงเบื้องต้น

<p>ข้อมูลพื้นที่รับน้ำของฝาย A = 4.12 ตารางกิโลเมตร L = 1.337 กิโลเมตร LC = 0.668 กิโลเมตร H = 0 เมตร s = 0 c = 0.1 I = 45 มิลลิเมตร/ชั่วโมง Return period = 20 ปี อัตราการไหลสูงสุด = 5.154 ลบ.ม./วินาที</p>	<p>สภาพโดยรวมของฝาย ส่วนควบคุมน้ำ : มีการกัดเซาะ ทรุดตัว แดกร้าว มีรูโหว่ และรั่วเล็กน้อย มีวัชพืชขึ้นน้อย ส่วนท้ายน้ำ : มีการกัดเซาะ แดกร้าวเล็กน้อย มีวัชพืชขึ้นน้อย ระบบส่งน้ำ : โดยรวมมีสภาพปกติ มีการกัดเซาะเล็กน้อย มีวัชพืชขึ้นน้อย</p> <p>แนวทางแก้ไขปรับปรุงเบื้องต้น เนื่องจากสภาพฝายค่อนข้างเก่า ไม่คุ้มค่าในการปรับปรุง และใช้งบประมาณสูง ยังสามารถใช้งานงานได้จนกว่าจะหมดสภาพ ควรกำจัดวัชพืชออก ขุดลอกเอาตะกอนออก และวางมาตรการกำจัดวัชพืชตามระยะเวลาที่เหมาะสม</p>
